CEPHEUS-Projektinformation Nr. 20

Thermographische Untersuchung der Passivhaussiedlung Hannover-Kronsberg

Wissenschaftliche Auswertung

Hannover 2001

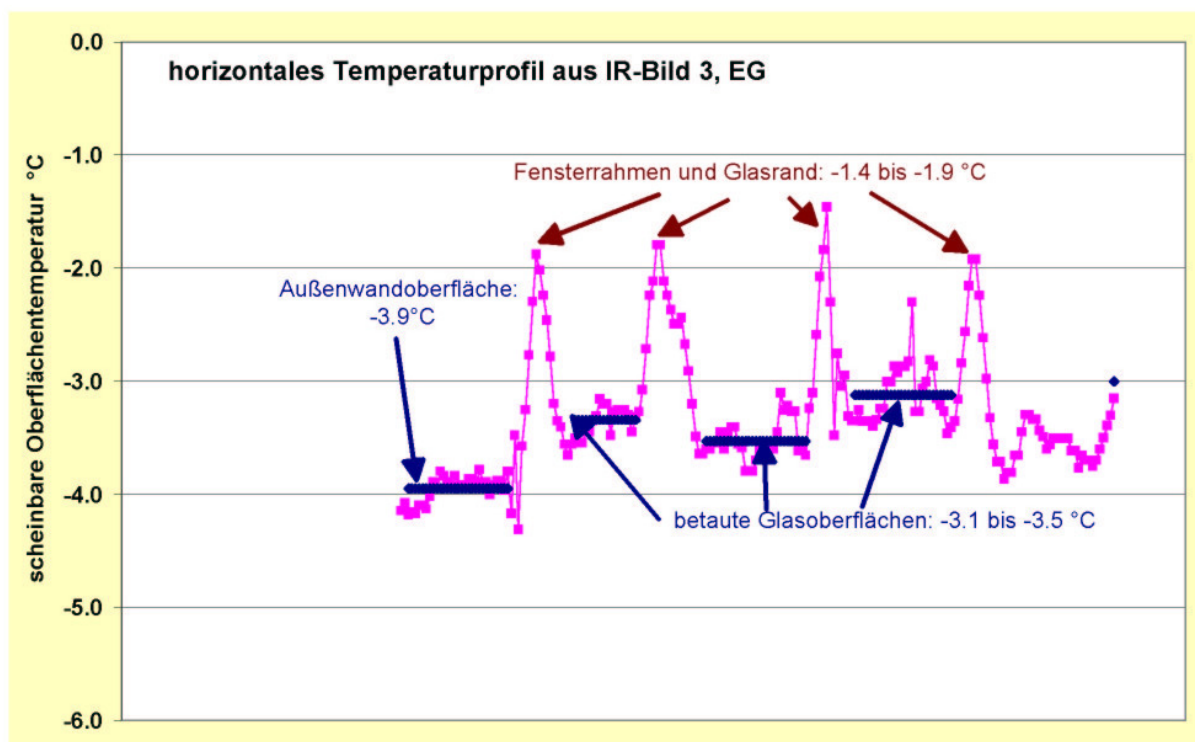
Abb. 5: Temperaturprofil horizontal im Erdgeschoß von IR-Bild 3, 40 cm unterhalb der Oberkante der Fenster.

Auffällig sind die Unterschiede in der Fensteroberflächentemperatur: Insbesondere erscheinen die OG- und die EG-Fenster völlig anders im Bild. Die Ursache für diesen Effekt ist in der Reflexion von kalter Gegenstrahlung an den Scheiben zu finden. Da dieser Effekt interessant für die Interpretation von IR-Aufnahmen ist, werden die zugrundeliegenden Prinzipien genauer erklärt:

Die äußeren Oberflächentemperaturen der Verglasungen sind im Kernbereich ("Center of glass") niedriger als am Rand: Dies hat seine Ursache in der Wärmebrücke, die durch den Randverbund gebildet wird - auch wenn, wie in diesem Fall, ein Kunststoff-Randverbund verwendet wurde. Am höchsten ist die Oberflächentemperatur am oberen Rand der Verglasung, weil hier auch noch der Wärmetransport durch die Konvektionswalze im Scheibenzwischenraum dazu kommt. Die Temperaturzunahme zum Rand hin ist auch bei den Fenstern im EG gut erkennbar (vgl. das Temperaturprofil in Abb. 5). Die Folge der niedrigen Oberflächentemperaturen im Zentralbereich der Verglasung ist, daß bei den hier gegebenen Wetterbedingungen die Verglasungen in diesem Bereich auf der Außenoberfläche betauen. Allein der Randstreifen entlang der Grenze zum Rahmen ist wegen der dort höheren Temperatur nicht betaut.

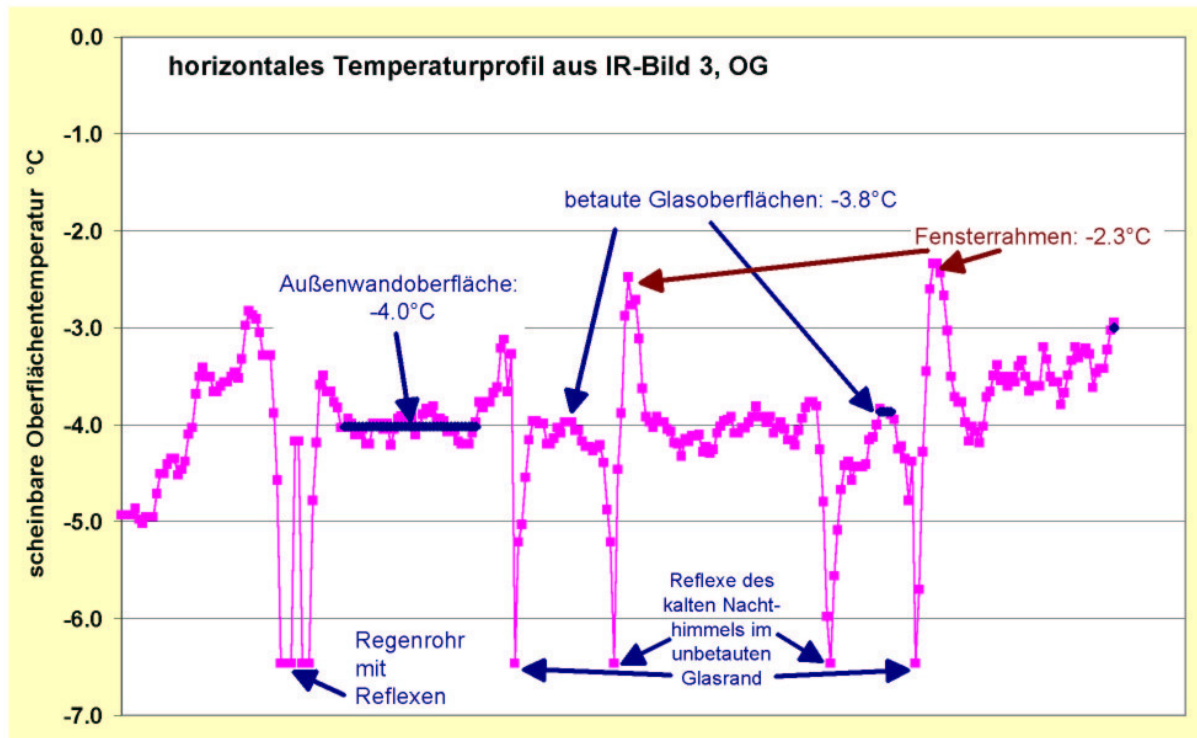
In Abb. 8 ist das horizontale Temperaturprofil im Schnitt durch die OG-Fenster (40 cm unterhalb der Oberkante) aus IR-Bild 3 dokumentiert. Hier sind deutlich die Reflexstrahlungsanteile der Gegenstrahlung im unbetauten Randbereich der OG-Fenster erkennbar. Bei einem Reflexionskoeffizient von 0,2 war hier mit der oben ermittelten äquivalenten Himmelsstrahlung von $-13,5\text{ °C}$ eine scheinbare Oberflächentemperatur von $-5,8\text{ °C}$ zu erwarten. Die dem Thermogramm entnommenen Werte liegen noch geringfügig darunter ($-6,5\text{ °C}$).

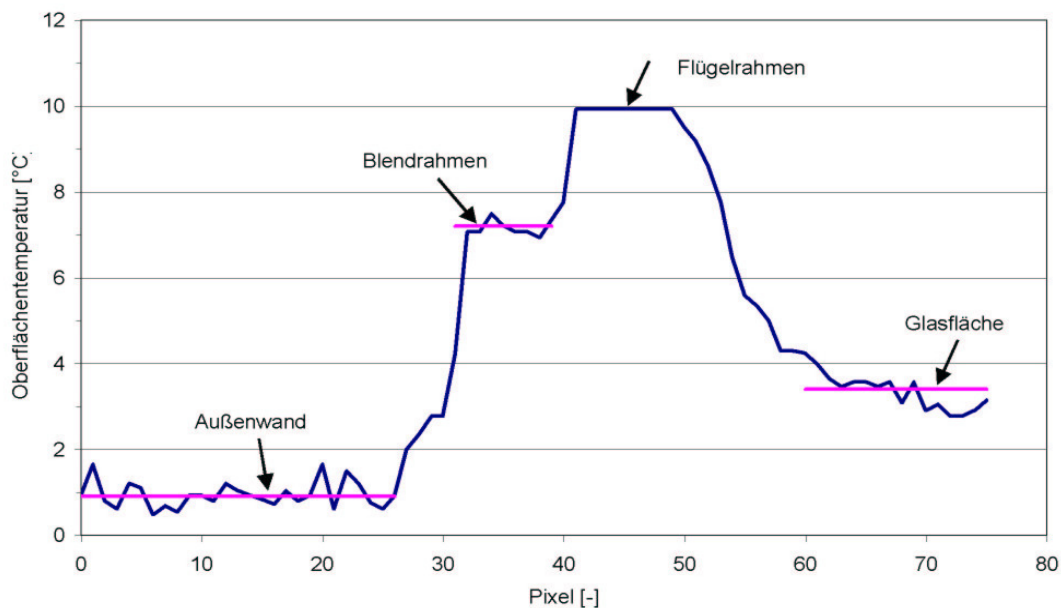
Abb. 10: Oberflächentemperaturprofil der Haustür aus IR-Bild 10 (im Anhang).

Es zeigt Wandoberflächentemperaturen um + 1 °C (unter dem Vordach) und maximale Temperaturen auf der Blendrahmenoberfläche der Tür von + 7 °C, bzw. auf dem Flügelrahmen von + 10 °C. Da die Qualität in den anderen Häusern ausreichend war, deuten die hier dokumentierten Schwachstellen eindeutig auf eine mangelhafte Luftdichtheit hin. Dabei ist zu bemerken, daß nach der Untersuchung im März 2001 der Türenhersteller alle Haustüren nachgearbeitet (Verstärkung im Bandbereich) und neu eingestellt hat. Es ist daher von einer Verbesserung auszugehen. Bei IR-Bild 11 ist die gesamte Terrasse mit einem Dach gegenüber Abstrahlung in den Himmel verschattet. Dies erklärt die höheren Wandtemperaturen im EG Bereich.

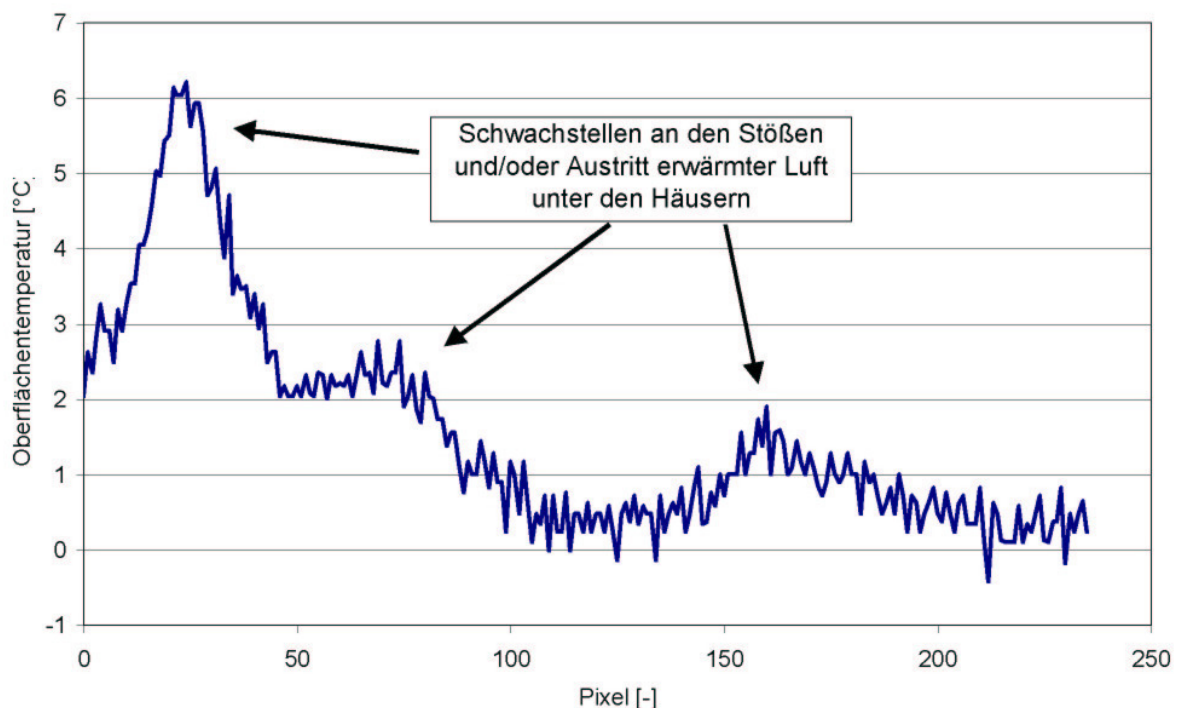
Abb. 11: Oberflächentemperaturprofil im Sockelbereich aus IR-Bild 14 (im Anhang).

Neben der Möglichkeit, daß Wärmebrücken durch schlecht eingebaute Dämmplatten die Ursache sind, ist es auch möglich, daß an diesen Stellen wärmere Luft aus dem Hohlraum unter den Häusern austritt.

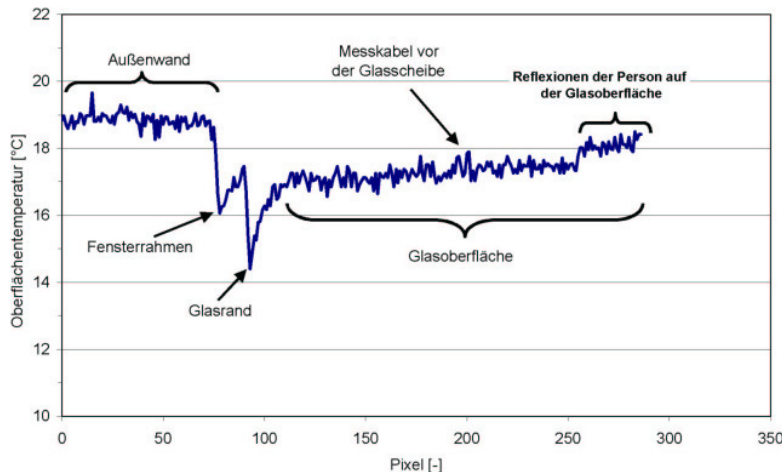
Abb. 13: Oberflächentemperaturprofil der Außenwand und des Fensters (Festverglasung) ca. 80 cm über Fußbodenniveau im Wohnzimmer (Bereichsmarkierung siehe IR-REF Bild im Anhang).

Hier sind die Bereiche der gemessenen Oberflächentemperaturen deutlich zu erkennen: Die Außenwandoberfläche mit 18,9 °C, der Fensterrahmen mit minimal 16,1 °C und der Glasrand mit minimal 14,4 °C. Auf der Basis der zweidimensionalen Temperaturfeldberechnung erwarten wir am Glasrand unter den hier gegebenen Randbedingungen eine Temperatur von 14,5 °C [Schnieders 1999]. Dagegen sollte der Fensterrahmen im Mittel 17,5 °C aufweisen. In der Thermographie erscheint er etwas kälter; allerdings muß dies nicht unbedingt durch eine schlechtere Dämmwirkung verursacht sein. Es ist wahrscheinlicher, daß die Konvektion an der Grenze zwischen Laibung und Fenster stärker behindert ist als nach den theoretischen Annahmen. Die Glasoberfläche wird im Bereich der Reflexionen auf der Scheibe durch die im Raum stehende Person deutlich verfälscht.

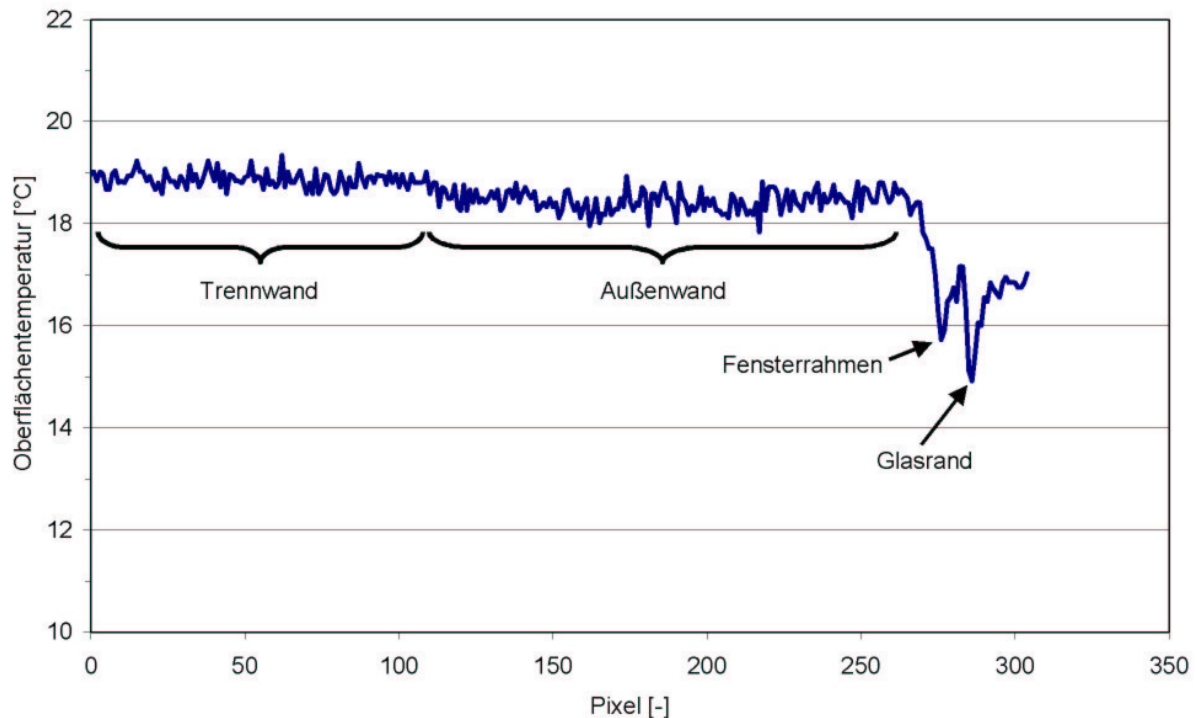
Abb. 14: Oberflächentemperaturprofil der Trennwand zum Nachbarhaus, der Außenwand und des Fensters (Festverglasung) etwa 30 cm unterhalb der Fensteroberkante im Wohnzimmer (Bereichsmarkierung siehe IR-Bild 26 im Anhang).

Die Außenwand hat in der Fläche eine Oberflächentemperatur von 18,5 °C, die Trennwand zum Nachbarhaus ist im Mittel etwa 0,5 °C wärmer. Im Vergleich zu den Werten auf der gleichen Außenwand etwas tiefer (siehe Abb. 13) beträgt der Temperaturunterschied 0,5 °C. Die minimale Oberflächentemperatur wird erwartungsgemäß wieder am Glasrand gemessen (15 °C). Die Oberflächentemperaturen liegen auf hohem Niveau, der Unterschied zwischen den Wandflächen ist minimal. Hier kann von einer optimalen Ausführung ausgegangen werden.

Die Geschoßdecke liegt im gleichen Temperaturbereich wie die Außenwandfläche. Die minimale Temperatur wurde erwartungsgemäß direkt in der unteren Ecke (Wand / Trennwand / Bodenplatte) mit 16,6 °C gemessen. Bei der Frage der Tauwasserfreiheit liegt die kritische Grenze bei Oberflächentemperaturen kleiner 12 °C (Bedingungen: 60 % relative Luftfeuchte und 20 °C Raumlufttemperatur). Selbst bei noch niedrigeren Außenlufttemperaturen sind bei der hier vorliegenden Dämmqualität mit Sicherheit keine Tauwasserprobleme zu befürchten.

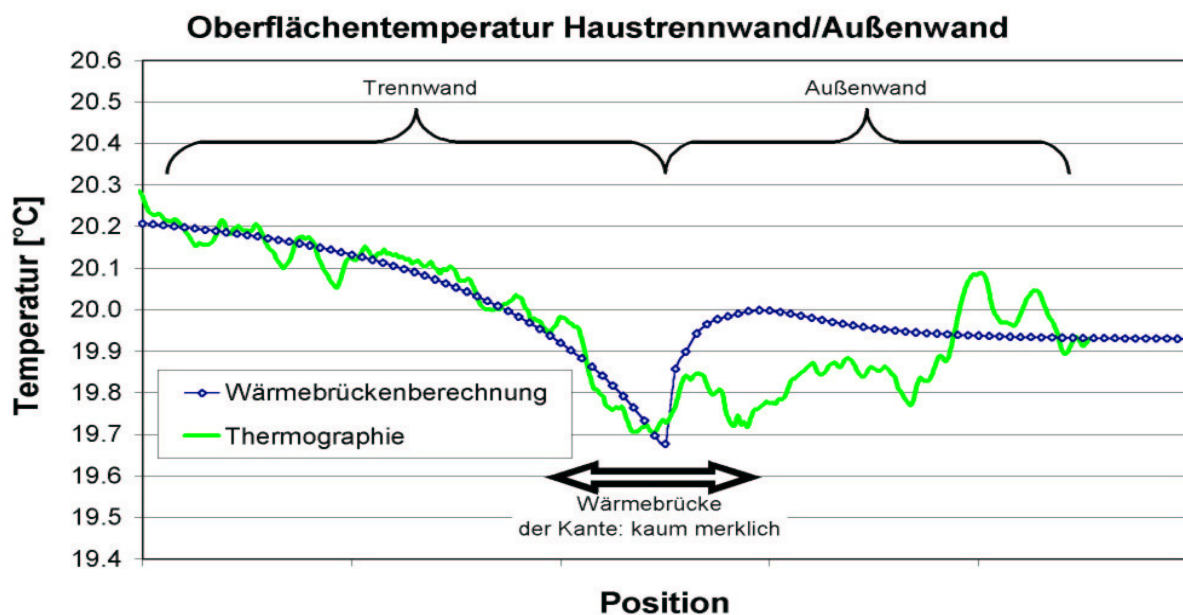
Abb. 15: Oberflächentemperaturprofil der Trennwand zum Nachbarhaus und der Außenwand im Kinderzimmer links/OG (untere Bereichsmarkierung siehe IR-Bild 32 im Anhang). Zu dem gemessenen Oberflächentemperaturprofil wurde der Temperaturverlauf der berechneten Wärmebrücke in der Kante dargestellt.

Die Trennwand hat eine ungestörte Temperatur von etwa 20,2 °C, die Außenwand von etwa 19,8 °C. Die Temperaturdifferenz der Wandoberfläche zur Raumlufttemperatur (max. im OG 19,6 °C) ist vernachlässigbar. Daß die Raumlufttemperatur unter der Wandtemperatur liegt, hat seine Ursache in der langwelligen Zustrahlung von der gegenüberliegenden wärmeren Technikraumwand. Diese führt zu einer höheren Wandoberflächentemperatur der anderen Raumumfassungsflächen, die mit ihr im Strahlungsaustausch stehen („sich sehen können“). In der Verbindungskante beider Wände fällt die Oberflächentemperatur auf minimal 19,7 °C ab. Ein Wärmebrückeneinfluß ist daher kaum merklich. Zum Vergleich wurden zusätzlich zum gemessenen Oberflächentemperaturprofil die Oberflächentemperaturen aus der Wärmebrückenberechnung (nach den Berechnungsgrundlagen von [Baffia 1999]) abgebildet. Hier zeigt sich eine recht gute Übereinstimmung zwischen der IR-Messung und der theoretischen Berechnung im Rahmen der hier erzielbaren Meßgenauigkeiten.

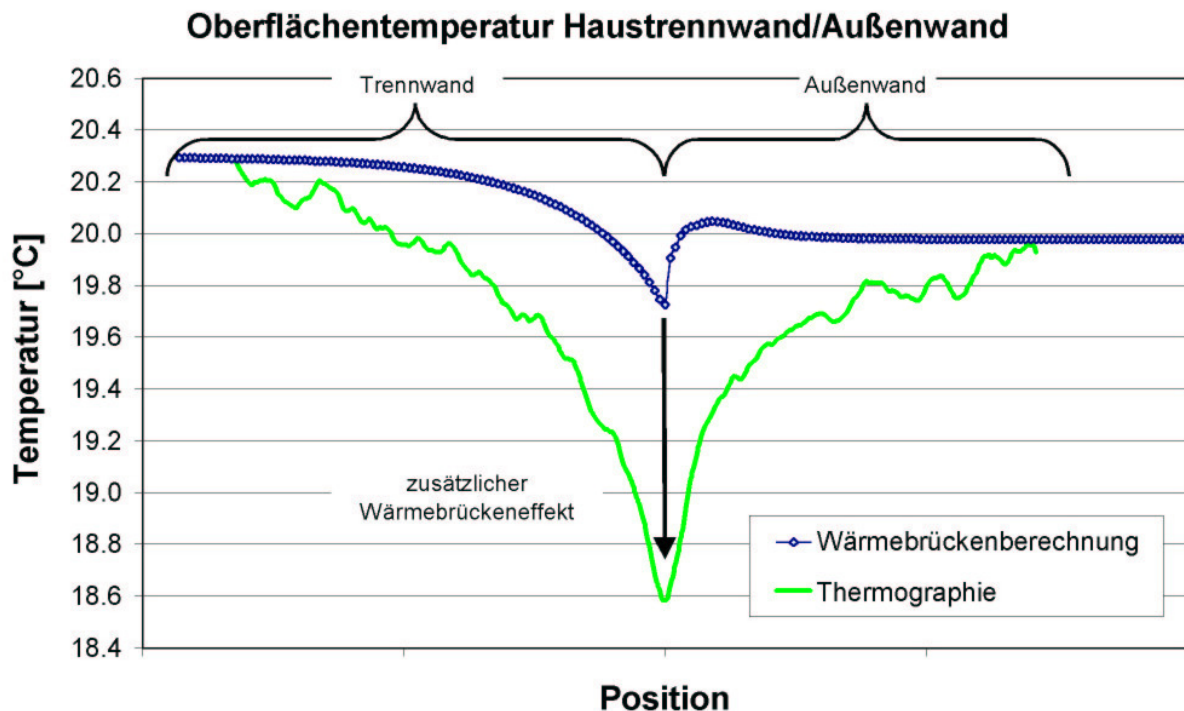
Bei der Thermographie ergab sich in der Ecke eine Minimaltemperatur von $18,5 \text{ }^\circ\text{C}$. Das Profil (Abb. 17) zeigt im Bereich der Ecke deutlich das Absinken der Temperatur an (obere Bereichsmarkierung in IR-Bild 32 zeigt die Lage des Profils). Damit liegt hier die tiefste Temperatur um $1,1 \text{ K}$ tiefer als in der ungestörten Kante. Die Störungen können ihre Ursache in erhöhten Holzanteilen im Randbereich der hochwärmegeämmten Fassaden- und Dachelemente und auch im Einbau von Befestigungselementen (Winkel etc.) haben. Denkbar ist auch eine Dämmstofflücke in der Fassade, in der zusätzliche konvektive Wärmeverluste auftreten. Den Unterschied zur berechneten Wärmebrücke macht der in Abb. 17 eingetragene Temperaturverlauf der berechneten Werte deutlich (nach [Baffia 1999]). Der Pfeil deutet auf eine Differenz zwischen Rechnung und Messung hin, die bereits in einer nicht mehr zu vernachlässigenden Größenordnung von $1,1 \text{ K}$ liegt.

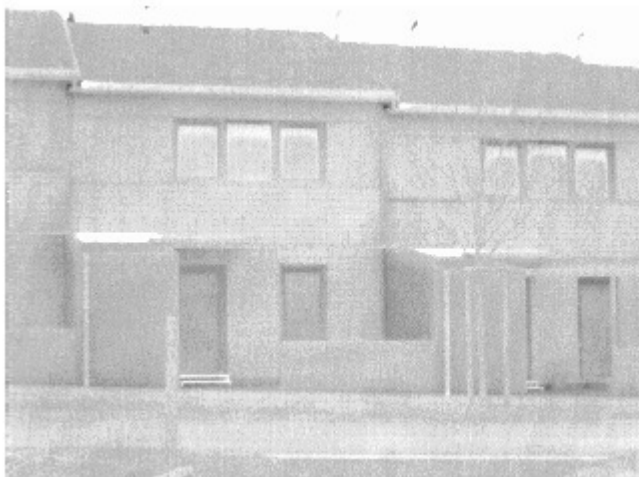
IR-Bild 1 (Reihe 9: Haus 32 - 36)

Insgesamt zeigt das Bild gleichmäßige Oberflächentemperaturen um $-4,5\text{ °C}$ der Fassade. Auf dem Bild ist im Bereich der Haustür ein wärmerer Bereich zu erkennen. Dieser hat seine Ursache im Glasvordach, welches sich über der Eingangstür befindet und den Bereich gegenüber Abstrahlung in den nächtlich kalten Himmel „abschattet“. Dadurch kühlt sich die Fassade dort nicht so stark ab wie im rechten Bereich um das Fenster. Unterhalb der Traufe ist die Fassade auch ein Stück weit gegenüber dem Himmel verschattet und zusätzlich tritt dort die hinter der Fassade leicht erwärmte Luft aus der Hinterlüftung aus. Daher ergeben sich dort ebenfalls leicht höhere Temperaturen (dunkler).

Die leicht erhöhten Temperaturen im Bereich der beiden Haustrennfugen (ca. -2 °C) und die kleinen punktförmigen Bereiche am oberen Ende der Fugen (ca. $+3\text{ °C}$) deuten auf die geringen - zuvor auch berechneten - Wärmebrücken im Anschlußbereich hin. Für die Haustrennfugen sind zu berücksichtigende Wärmebrücken-

koeffizienten von $\psi = 0,016 \text{ W}/(\text{mK})$ errechnet worden [Baffia 1999]. Die punktförmigen $+3 \text{ }^\circ\text{C}$ Bereiche haben ihre Ursache vermutlich in aufsteigenden Warmluftströmen in den Haustrennfugen, die oben austreten.

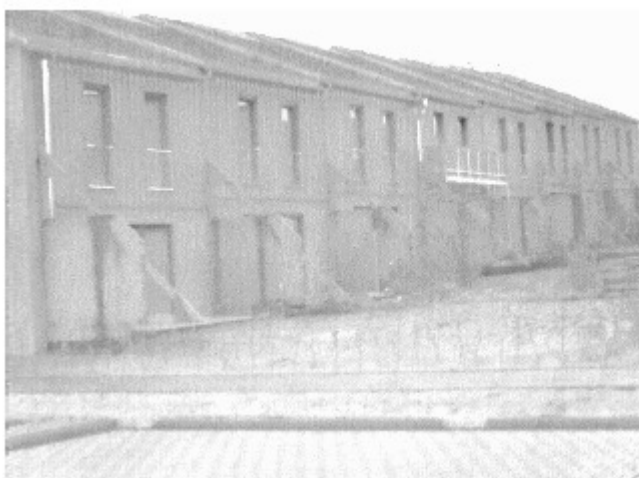
IR-Bild 2 (Reihe 9 Gartenseite)

Der Überblick über die Südseite von Reihe 9 zeigt keine Auffälligkeiten. Deutlich zu erkennen sind der vorgestellte Balkon von Haus 36 sowie die metallischen Dachablaufrohre (senkrecht) an Haus 30 und 36. Auf den Fensterrahmen liegt erwartungsgemäß im oberen Bereich eine leicht erhöhte Temperatur vor.

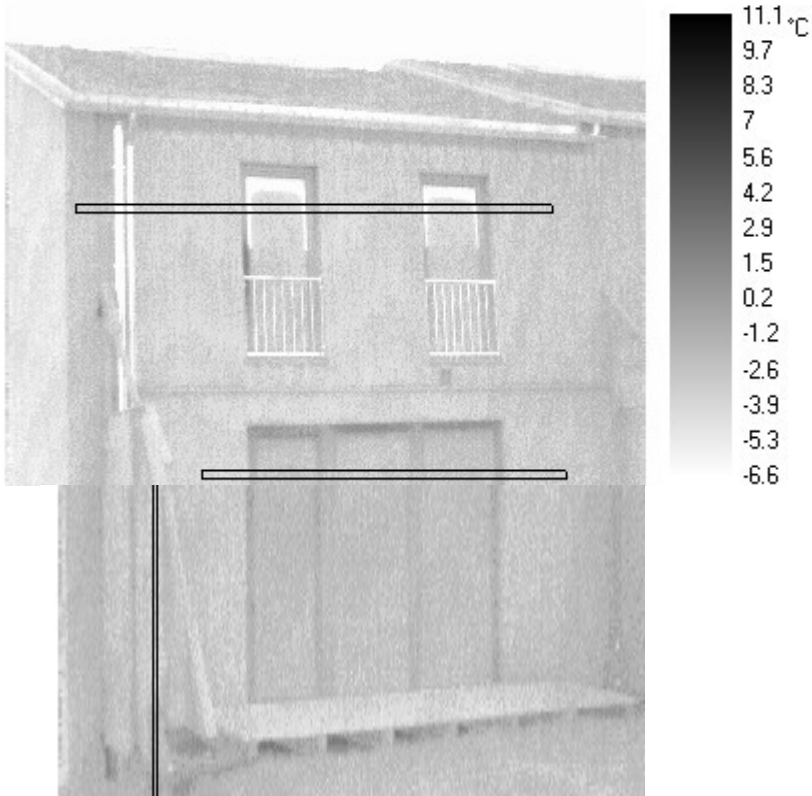
IR-Bild 3 und 4 (Reihe 9 Südseiten, Haus 30 und Haus 34)

Die IR-Aufnahme des Hauses ist aus zwei Aufnahmen zusammengesetzt. Deutlich zu erkennen sind die Geländer vor den OG-Fenstern sowie die Dachrinne und das Dachablaufrohr (Metalloberflächen). Die Holzterrasse verschattet das darunterliegende Erdreich, wodurch die stellenweise erhöhte Erdreichtemperatur bedingt ist. Die Fassadenfläche hat im EG und im OG Bereich etwa die gleiche Temperatur ($-3,5 \text{ }^\circ\text{C}$). Daran zeigt sich die gute Qualität des Wärmedämmverbundsystems (nicht hinterlüftet!) im EG-Bereich. Die beiden waagerechten und der eine senkrechte Balken sind die Bereiche, an denen Oberflächentemperaturprofile bestimmt wurden. Diese sind weiter unten abgebildet und ausgewertet worden.

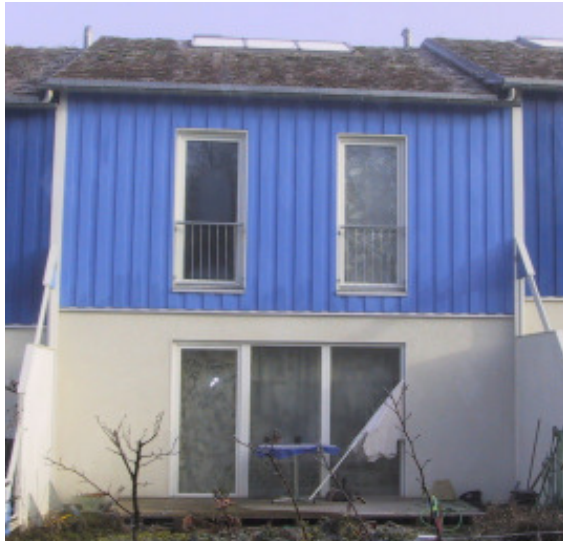
IR-Bild 12

Bei zwei Fenstern konnten durch die „Wärmebilder“ nicht dicht schließende Fenster jeweils im OG/rechts festgestellt werden. Im Bereich der Verriegelung zeigen die Temperaturen für beide Fenster erhöhte Wärmeverluste durch Undichtheit an. Entweder sind die Fenster nicht richtig eingestellt oder sie wurden nicht richtig geschlossen. Eine kleinere Undichtheit wurde bei Haus 46 (Reihe 10) im OG Fenster links festgestellt (dazu kein gesondertes Bild im Anhang).

Schwachstellen Fenster: Haus 58 (OG, rechts) und Haus 100 (OG, rechts)

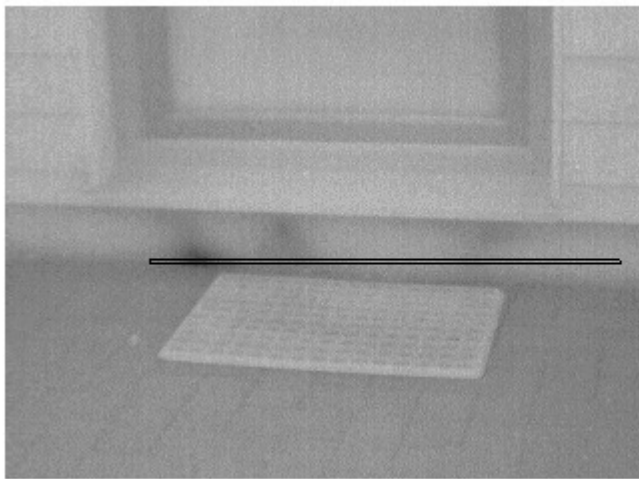
IR-Bild 14

Schwachstelle Sockelbereich Nord: Haus 98 und Haus 102

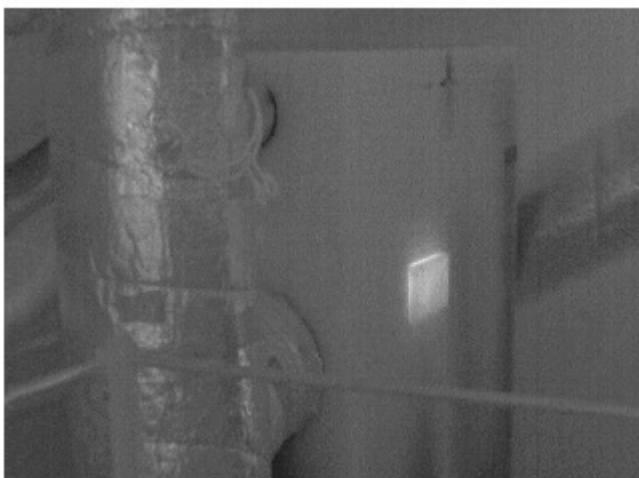
Beim Lüftungsgerät mit Wärmeübertrager der Firma Paul zeigt sich in IR-Bild 41 die hohe Qualität der Gerätewärmedämmung. Nur im Bereich der Rohranschlüsse zeigen sich kleinere Undichtheiten als dunkle Kreisabschnitte. An diesen Stellen wäre eine bessere Verbindung wünschenswert. Die Lage der Steuerungseinheit des Gerätes (in der Mitte) ist durch seine Abwärme ebenfalls deutlich zu erkennen. Hier ist eine stromsparendere Technik für die Steuerung zu empfehlen.

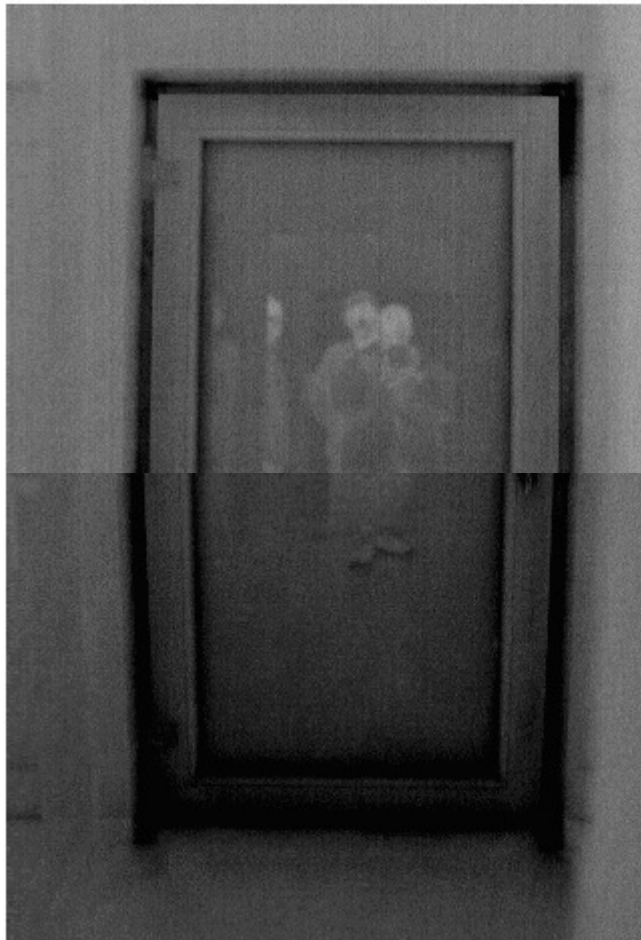
**Unterdruck
IR-Bild 44**

Bei der Haustür macht sich die Undichtheit ganz besonders bemerkbar. Der Blendrahmen kühlt sich jetzt auch im oberen Bereich stellenweise auf Werte unter 12,2 °C ab (untere Meßbereichsgrenze der Kameraeinstellung). Insbesondere im unteren Bereich wird die „Kaltluftfahne“ auf dem IR-Bild sichtbar. Der Fußboden im Windfangbereich vor der Tür kühlt sich dadurch auf Werte um 15 °C ab. Hier zeigt sich die relativ hohe Undichtheit der Tür. Etwa einen Monat nach der thermographischen Untersuchung wurden alle Haustüren der Siedlung vom Hersteller in der Befestigung am Fassadenelement überarbeitet und verbessert. Es ist zu erwarten, daß bei der Nachstellung der Türen die Luftdichtheit maßgeblich und dauerhaft verbessert wurde. Die mit IR-Bild 44 dokumentierte Leckage ist im gemessenen n_{50} -Wert enthalten, die entstehenden Wärmeverluste sind also bei der Projektierung bereits berücksichtigt worden.
