## **Energetische Sanierung eines denkmalgeschützten Speichergebäudes mit aufgesprühter Zellulose-Innendämmung**

### **Bauphysikalische Begleitmessung**

**Darmstadt; 2010**

## Endbericht IEA SHC TASK 37 Subtask C

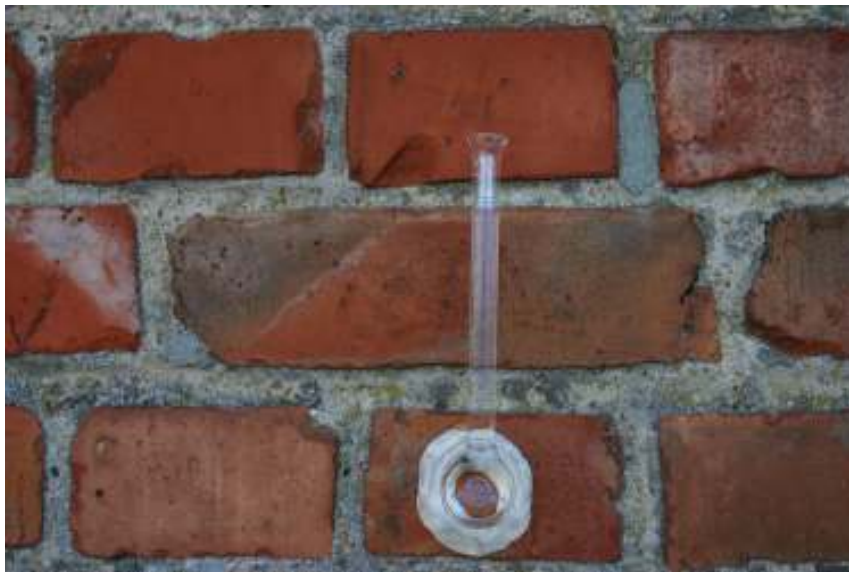
Am Untersuchungsobjekt ist keine vertiefende Voruntersuchung durchgeführt worden. Sichtbare Hinweise auf erhöhte Salzbelastungen lagen nicht vor. Die Hydrophobierung wurde von der beauftragten Rohbaufirma übernommen, es kam eine Siloxanlösung in organischem Lösungsmittel zum Einsatz (Produkt *Funcosil SNL*, Fa. Remmers Baustofftechnik). Nach Aussage des Poliers wurde das Mittel auf das gereinigte und im Fugenbereich teilweise ausgebesserte Mauerwerk zweimal aufgetragen. Eine Überprüfung des erzielten Ergebnisses erfolgte nicht. Dies stellt zwar eine bautypische Situation dar, kann aber nicht empfohlen werden. Andere Untersuchungen (z.B. [Peper 2007], [EnSan 2008]) zeigen, dass die erzielten Eigenschaften auf jeden Fall überprüft werden sollten, da sie zum Teil erheblich von den Tabellenwerten bzw. erwünschten Qualitäten abweichen können.

**Äußere Wandoberfläche, orientierende Stichprobenuntersuchung Hydrophobierung mit Prüfröhrchen nach Karsten**

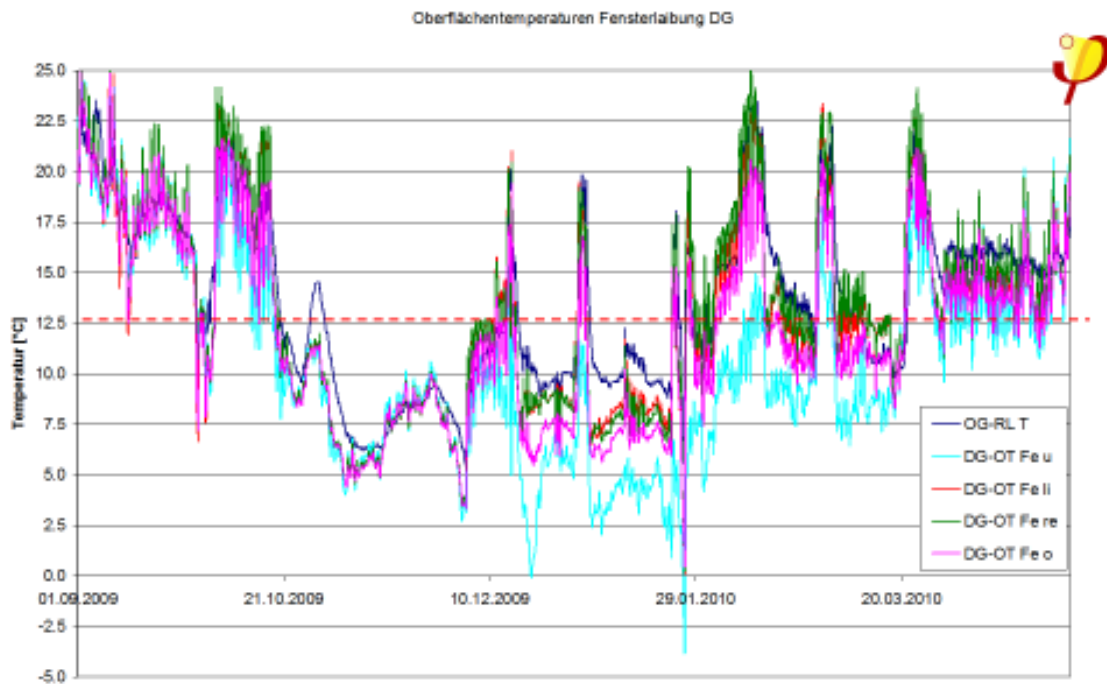
Die gemessenen Temperaturen weisen an beiden untersuchten Fenstern einen auffälligen Unterschied der Temperatur der unteren Laibung (Fensterbank) zu den übrigen Temperaturen auf. Im DG können links, oben und rechts während der Nutzungsphasen Temperaturen oberhalb der bei normalen Raumluftkonditionen (20°C, 50% r.F.) kritischen Oberflächentemperatur von 12,6 °C (Wasseraktivität dann 0.8, Schimmelwachstum möglich) festgestellt werden. Im Bereich der Fensterbank wird diese Temperatur häufig unterschritten, Beeinträchtigungen durch hohe Feuchte können auf Dauer hier nicht ausgeschlossen werden.

Oberflächentemperaturen Fensterlaibung DG, kritische Grenze 12,6 °C **Abbildung 29**

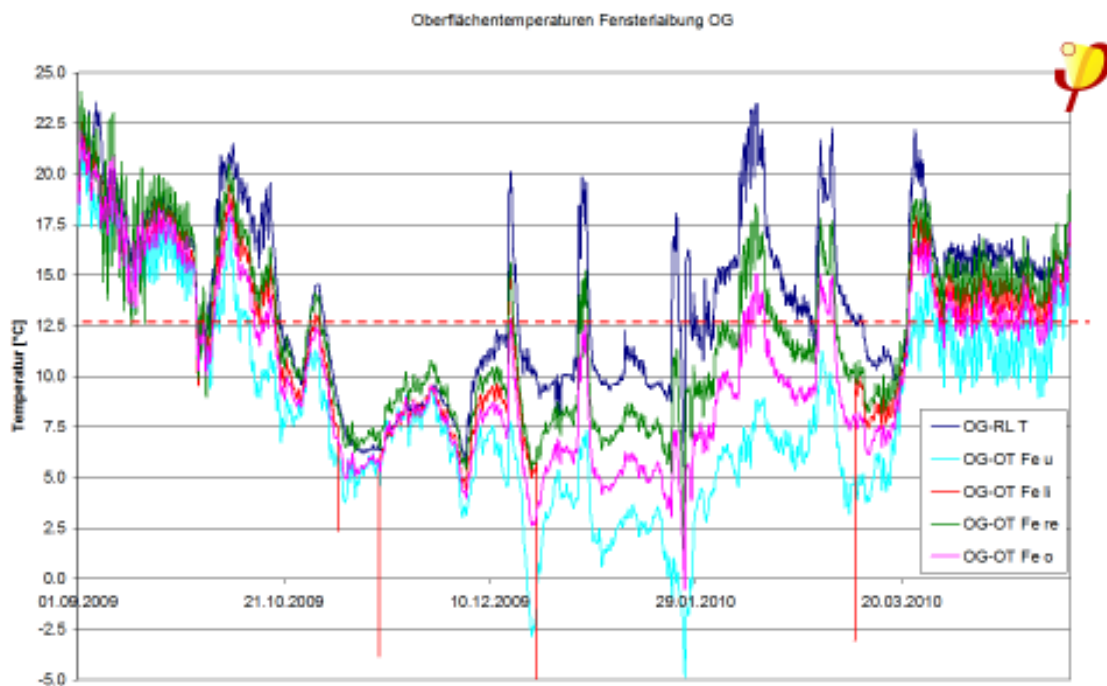
Am Fenster im OG tritt der Effekt geringer Oberflächentemperatur in der unteren Laibung noch ausgeprägter auf. Zudem ist aber auch der obere Fensteranschluss gefährdet. Unkritisch verhalten sich nur die seitlichen Laibungen.

Oberflächentemperaturen Fensterlaibung OG, kritische Grenze 12,6 °C **Abbildung 30**

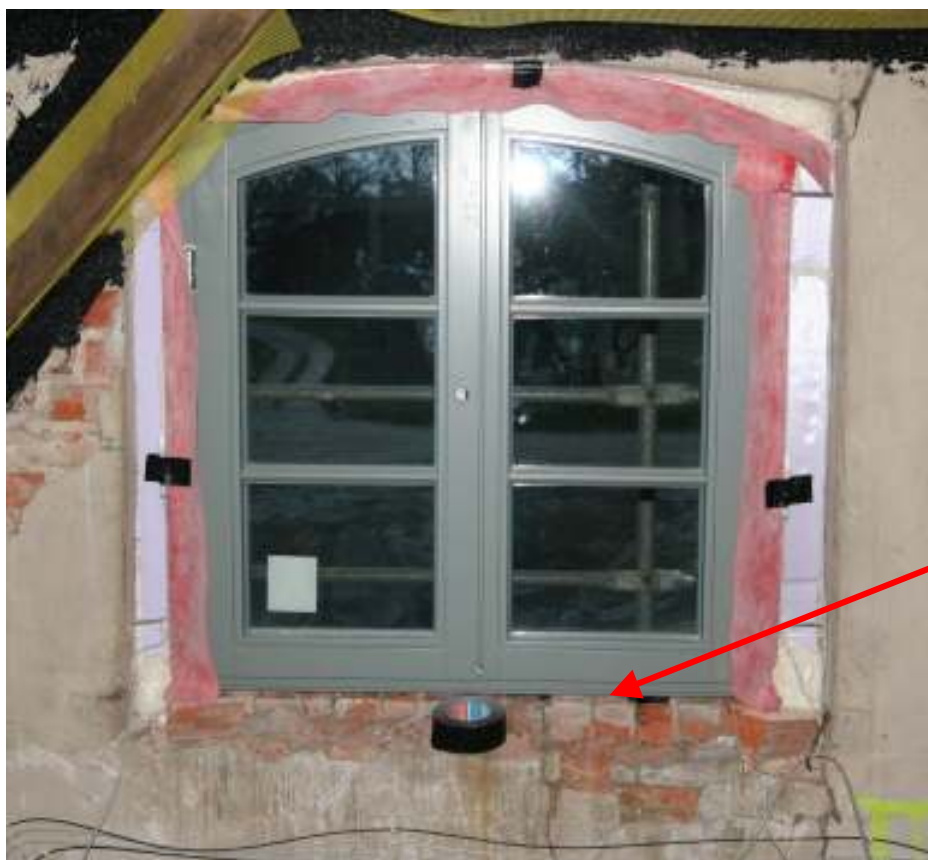
Kante Rollschicht

Im Fall der bei beiden Fenstern zu beobachtenden geringen Temperatur im unteren Bereich kann eine gemeinsame konstruktive Ursache vermutet werden. Die folgende Abbildung zeigt einen Bauzustand des Fensters im DG. Erkennbar ist die Lage der Rollschicht zu dem Fensterrahmen, die linienförmig annähernd zusammenstoßen; falls hier vor Anbringen der Dämmschicht nicht nachgearbeitet wurde (was vermutet werden muss), ist eine Laibungsdämmung in diesem Bereich nicht, oder zumindest nur in minimaler Stärke wirksam. Eine thermische Anbindung der Laibungsdämmung an den Fensterrahmen ist dann nicht gegeben, neben geringen Oberflächentemperaturen sind die Wärmeverluste deutlich erhöht.

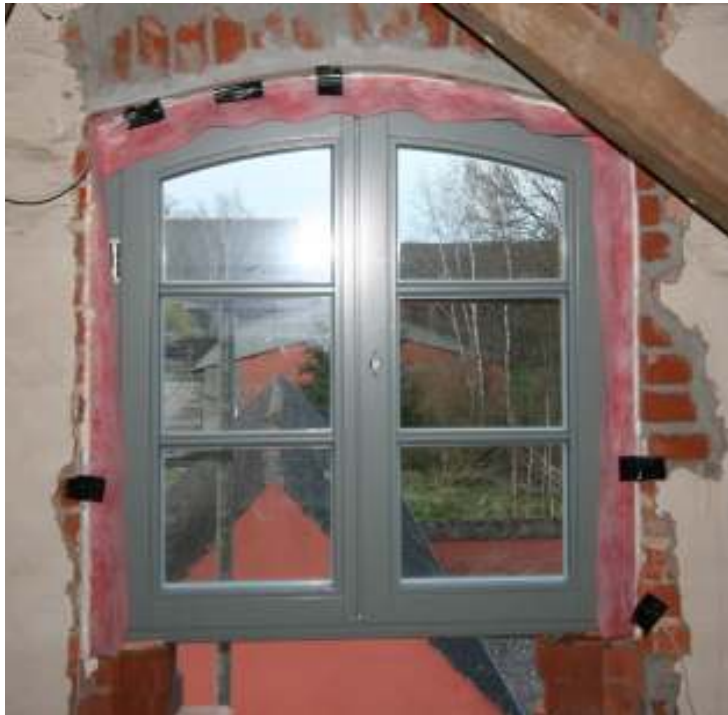
Fenstereinbau OG, Bauzustand

Das Foto zeigt auch, dass im Fall des DG-Fensters die Rohbauöffnung besonders breit war, die Laibungsdämmung seitlich also besonders stark ausfiel. Zudem wurden als Toleranzausgleich beidseitig Streifen von XPS eingebaut. Die gemessenen Laibungs-Oberflächentemperaturen reflektieren dies und fallen im DG besonders hoch aus. Am Sturz ist der Raum für Laibungsdämmung erkennbar knapp, entsprechend liegt die Oberflächentemperatur hier niedriger als in den seitlichen Laibungen.

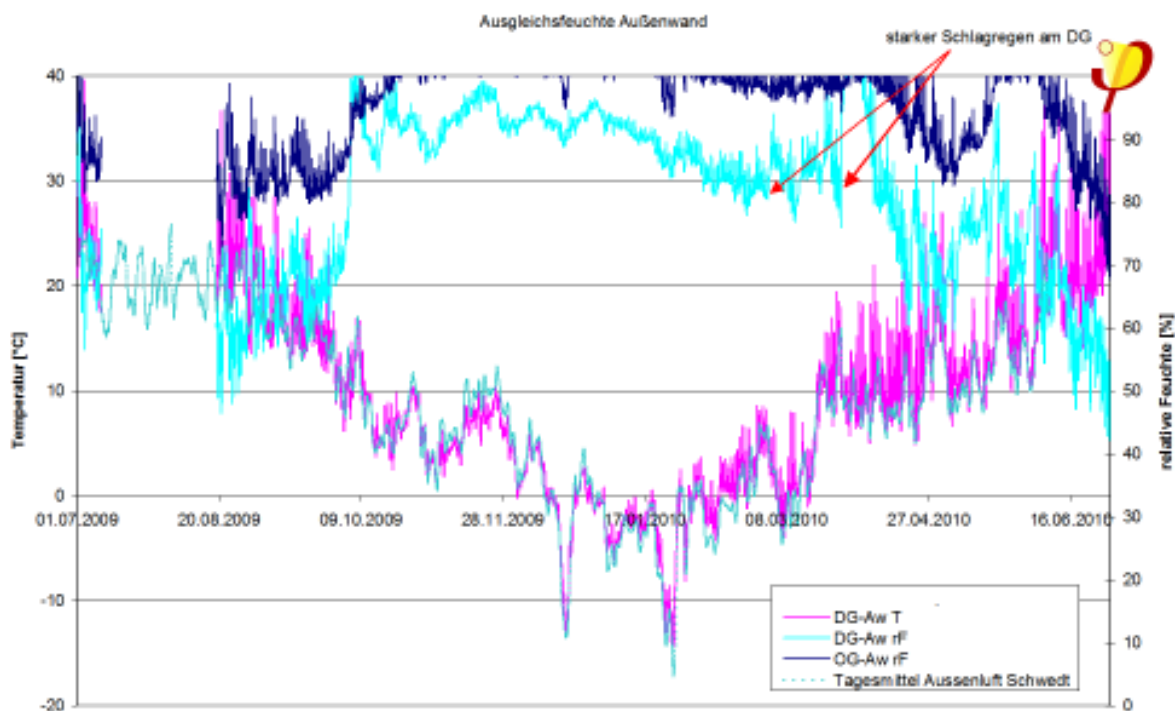
Verlauf von Temperatur/Feuchte im Mauerwerk Außenwand Regelfläche **Abbildung 33**

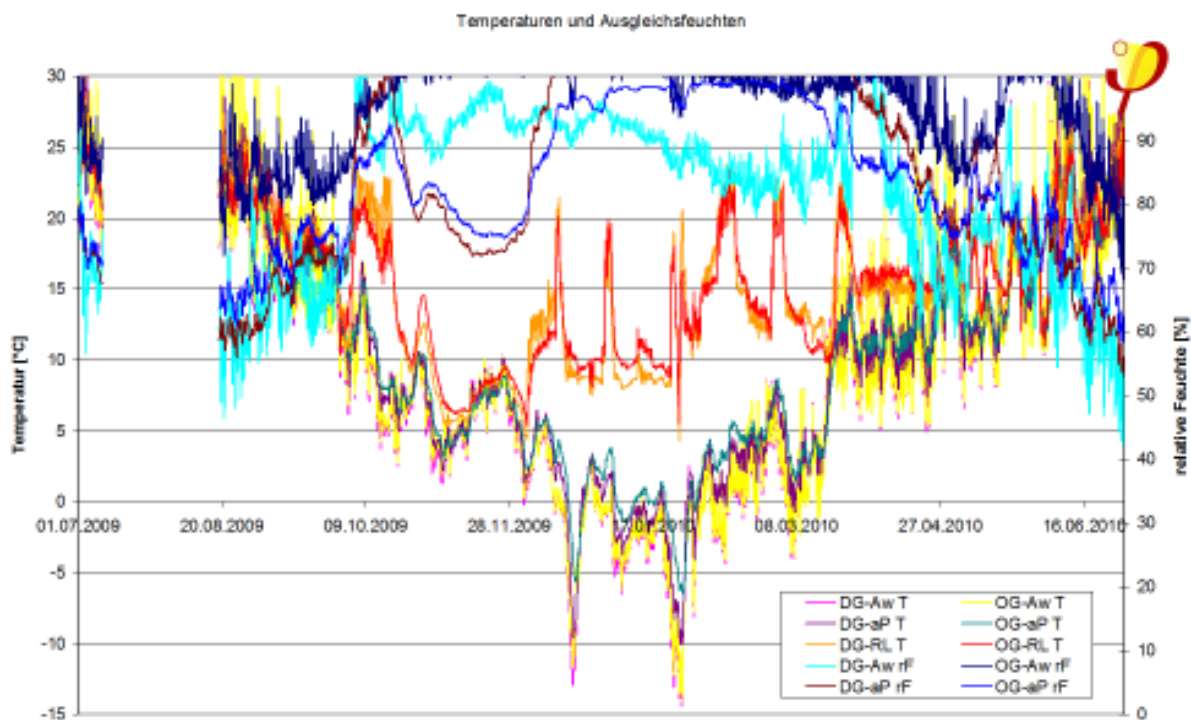
Die gemessenen Wandfeuchten sind insgesamt hoch, gleichzeitig ist die Austrocknung im Sommer ausgeprägt.

Verlauf von Temperatur/Feuchte in verschiedenen Schichten der Außenwand Regelfläche, Übersicht

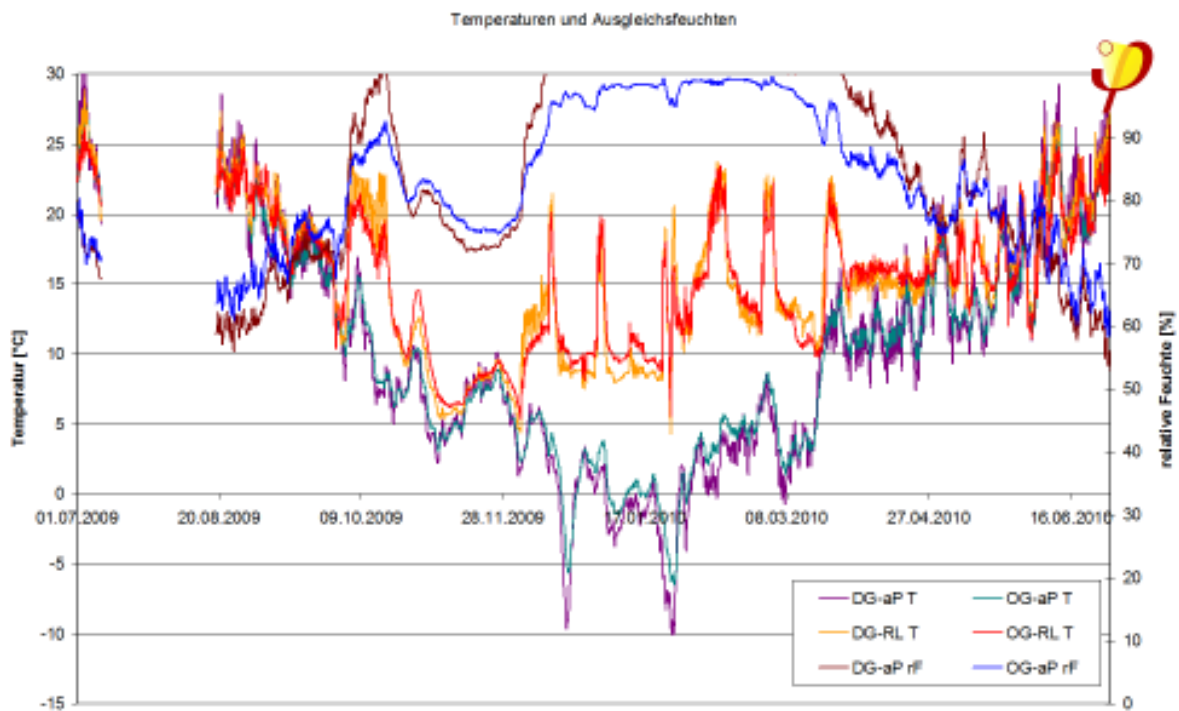
Auch kann noch ein Anteil Baufeuchte vorhanden sein. Insgesamt wäre ein solches Szenario für Sanierungen nicht ungewöhnlich. Es ist daher aufschlussreich, die Entwicklungen in der feuchteempfindlichen Dämmschicht selbst näher zu betrachten.

Temperatur/Feuchte Grenzschicht Regelfläche Übersicht

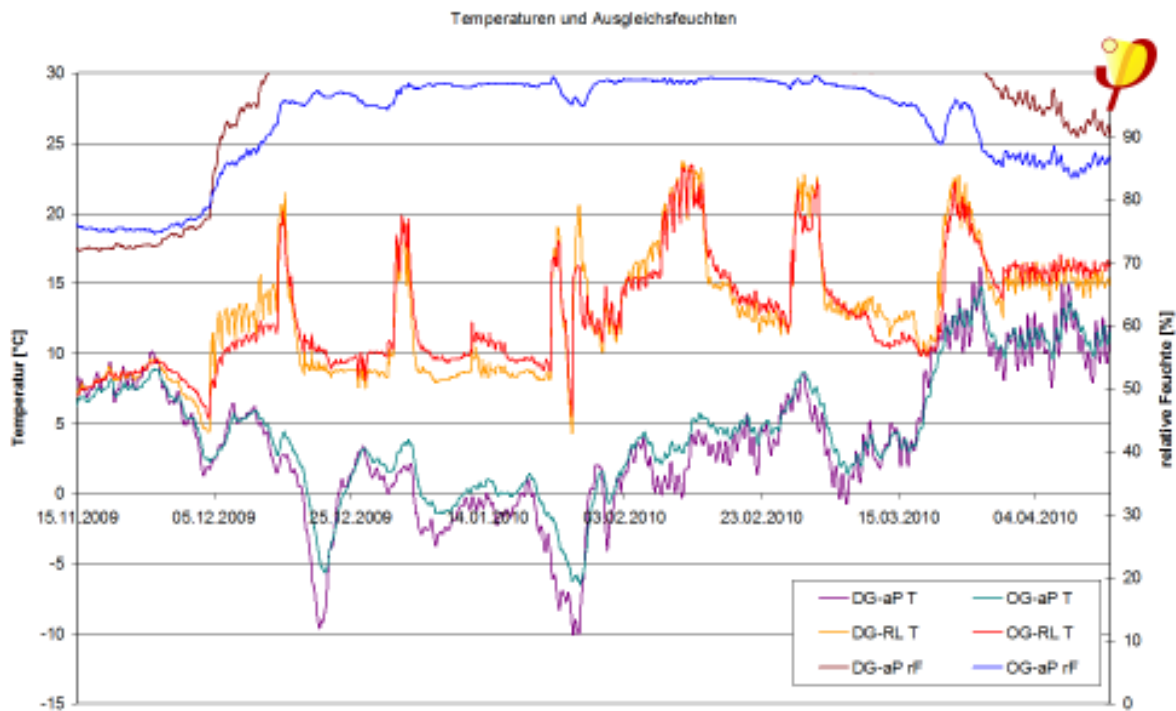
Auch in der Grenzschicht zwischen Mauerwerk und Innendämmung wurden während der Sommer ausgeprägte Austrocknungsvorgänge gemessen. Die relative Feuchte fällt jeweils bis auf etwa 65 % ab. Unmittelbar mit Heizvorgängen/Nutzungszeiten in der Heizperiode verbunden steigt die Feuchte jedoch steil an und verharrt während des gesamten Winters auf hohem Niveau, über 90 %. An beiden Messtellen (DG und OG) folgen die Kurven etwa dem gleichen Verlauf, sie befinden sich über lange Zeiträume im Rahmen der Messgenauigkeit (+/- 3 % bei Feuchten < 95 %, darüber sind größere Abweichungen möglich) auf etwa gleichem Niveau. Insbesondere in den Übergangszeiten treten erkennbare Unterschiede auf. Trotz der höheren Mauerwerksfeuchten tendiert die Messtelle im OG zu den geringeren Feuchten in der Grenzschicht. Dies kann durch die größere Mauerwerksstärke begründet sein. In beiden Fällen steigt die Ausgleichsfeuchte im Winter auf sehr hohe Werte an. Dieses Verhalten befindet sich in guter Übereinstimmung mit den Ergebnissen von [Kautsch 2006]. Dort wurde während der Heizperiode eine Raumluftfeuchte von ca. 50 % künstlich eingestellt um die Konstruktion zu testen. Ähnlich hohe Feuchten lagen, wie weiter oben gezeigt, im Speichergebäude vor.

Temperatur/Feuchte Grenzschicht Regelfläche, Heizperiode

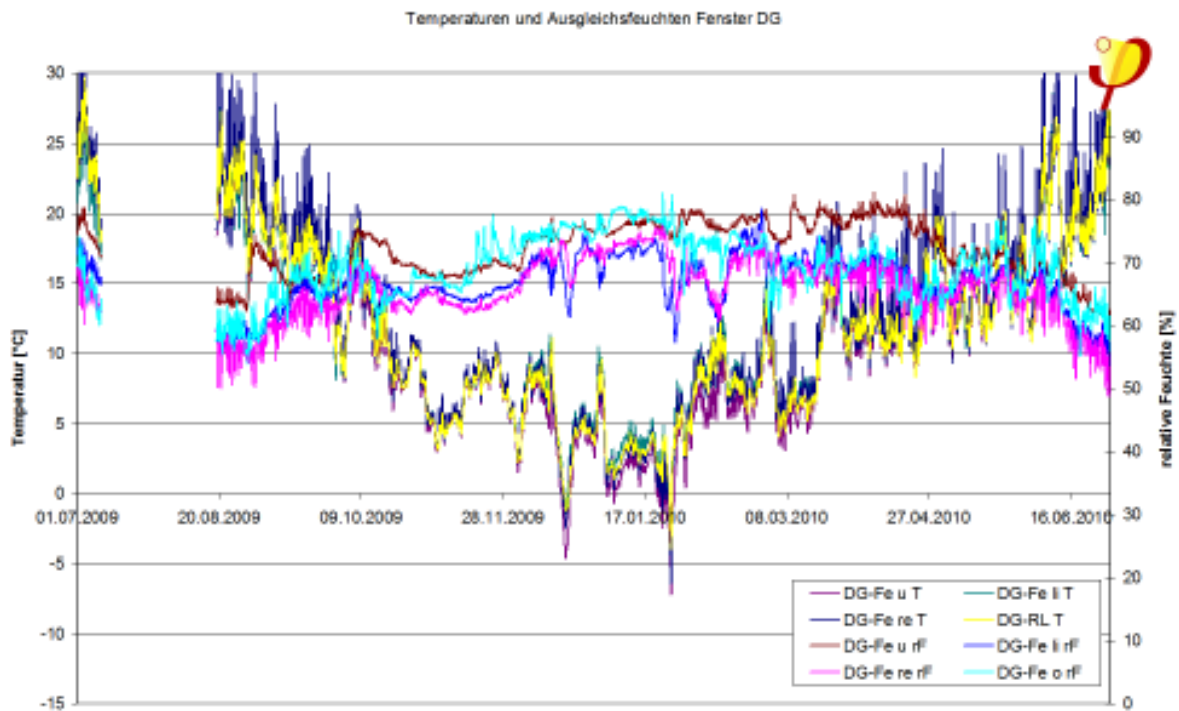
Rund um das Fenster im DG zeigt die Feuchteentwicklung ein gutmütiges Verhalten. Eine Ausgleichsfeuchte von 80 % wird nicht überschritten. Bei näherer Betrachtung wird deutlich, dass die seitlichen Laibungen durchweg geringere Feuchten aufweisen als der Sturz und insbesondere die Sohlbank. Wie weiter oben festgestellt, weist die Sohlbank auch die geringsten Temperaturen auf, vermutlich durch den Einfluss der gemauerten Rollschicht und die dort nur geringe Dämmstärke. Wegen der dort geringeren Temperaturen wird der untere Fensteranschluss am stärksten mit Feuchte belastet. Die Messwerte deuten jedoch nicht auf eindringendes Regenwasser hin, das DG-Fenster ist durch den unmittelbar darüber befindlichen Dachüberstand sehr geschützt angeordnet.

Temperatur/Feuchte Grenzschicht Fensterlaibung DG, Übersicht

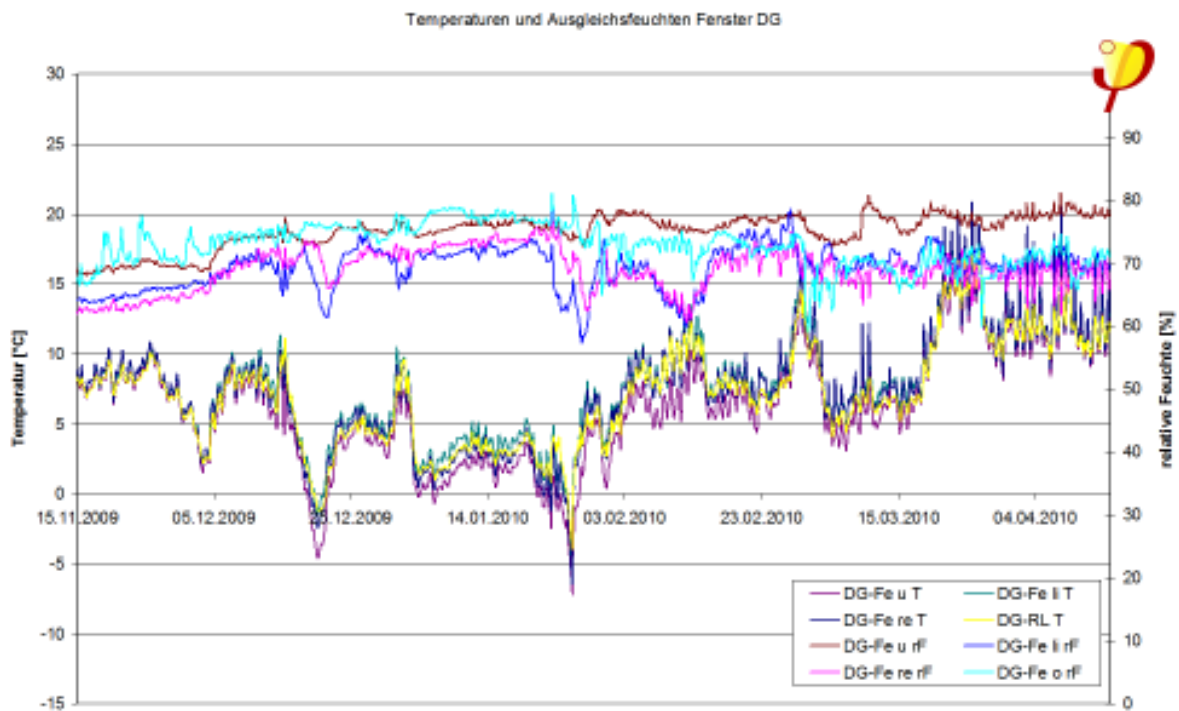
Wie im Kapitel zur Temperaturentwicklung der Fensteranschlüsse dargestellt, wurden an den seitlichen Anschlüssen des DG-Fensters Hartschaumplatten als Toleranzausgleich eingesetzt. Das Temperaturniveau an der jeweiligen Messtelle wird dadurch angehoben, was auch einen Einfluss auf die lokalen Feuchteverhältnisse ausübt. Da Sturz und Sohlbank keine wesentlich höheren Werte aufweisen, kann insgesamt eine unkritische Situation des Fenstereinbaus DG erkannt werden.

Temperatur/Feuchte Grenzschicht Fensterlaibung DG, Winter

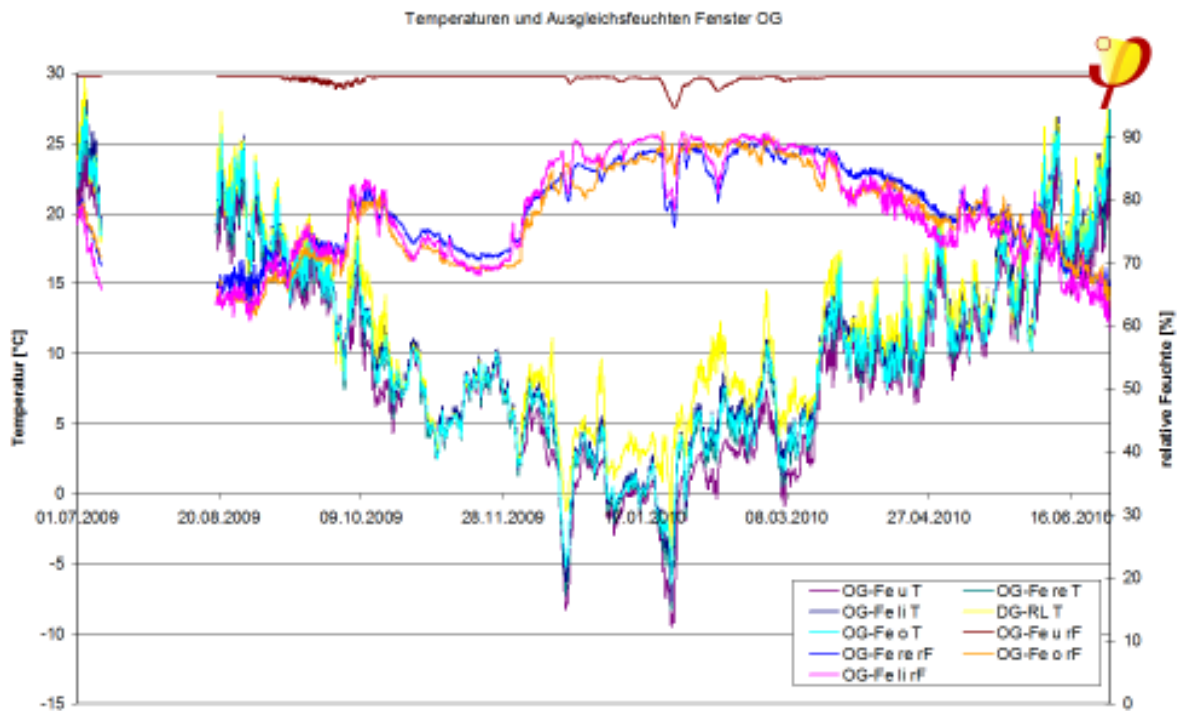
Anders als im DG liegt das Niveau der Messwerte der Ausgleichsfeuchte im OG deutlich höher. Es folgt dem an der Regelfläche beobachteten Verlauf, wenn auch die Werte etwas geringer ausfallen. Seitliche Anschlüsse und Sturz befinden sich in guter Übereinstimmung, der untere Anschluss zeigt dagegen dauerhaft eine Ausgleichsfeuchte in oder nahe der Sättigung.

Temperatur/Feuchte Grenzschicht Fensterlaibung OG, Übersicht
