CEPHEUS-Projektinformation Nr. 20

Thermographische Untersuchung der Passivhaussiedlung Hannover-Kronsberg

Wissenschaftliche Auswertung

Hannover 2001

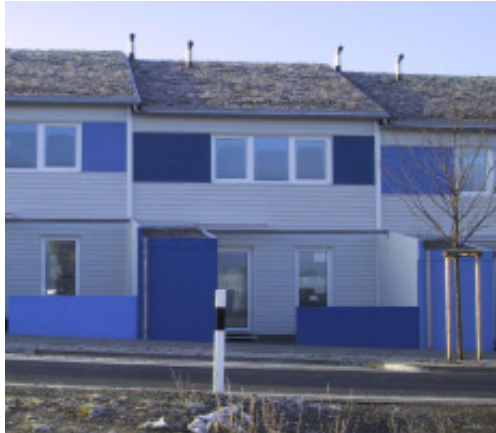
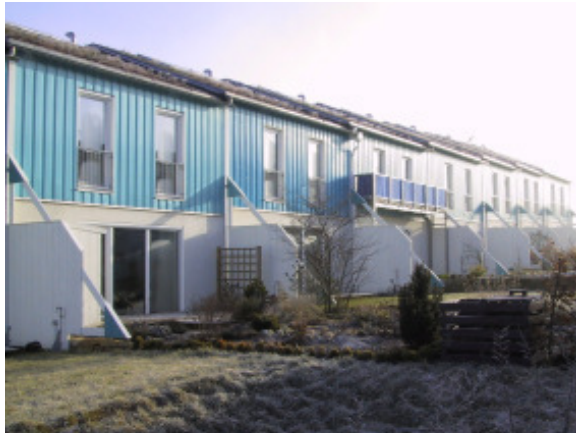
Reihe 9: Nordseite Haus 32 - 36, Gartenseite Übersicht

Die leicht erhöhten Temperaturen im Bereich der beiden Haustrennfugen (ca. -2 °C) und die kleinen punktförmigen Bereiche am oberen Ende der Fugen (ca. $+3\text{ °C}$) deuten auf die geringen - zuvor auch berechneten - Wärmebrücken im Anschlußbereich hin. Für die Haustrennfugen sind zu berücksichtigende Wärmebrücken-

koeffizienten von $\psi = 0,016 \text{ W}/(\text{mK})$ errechnet worden [Baffia 1999]. Die punktförmigen $+3 \text{ }^\circ\text{C}$ Bereiche haben ihre Ursache vermutlich in aufsteigenden Warmluftströmen in den Haustrennfugen, die oben austreten.

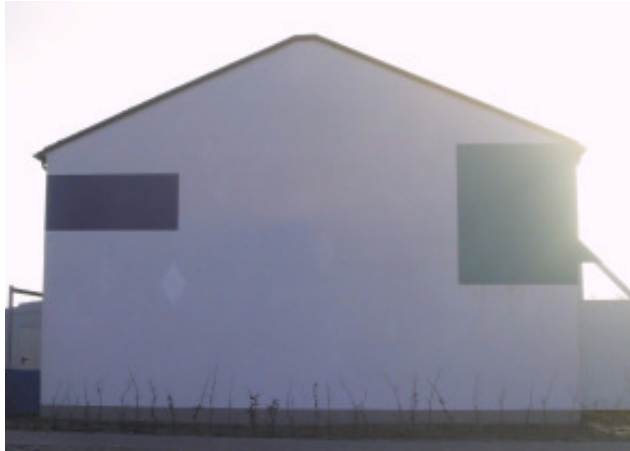
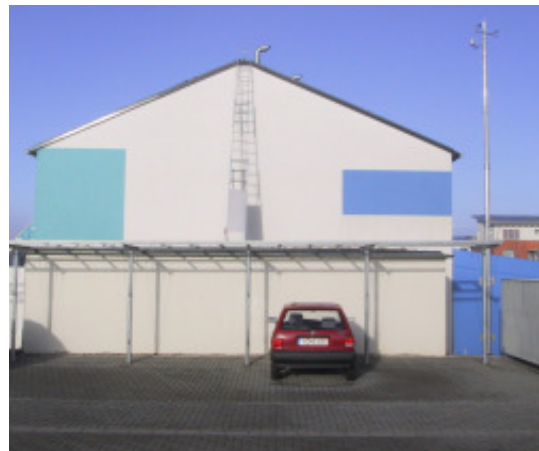
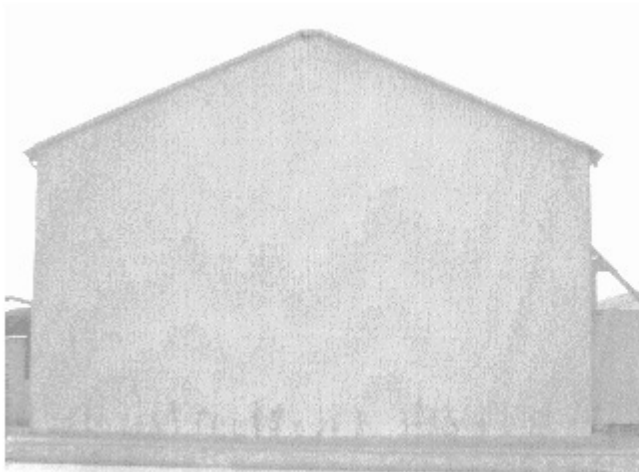
Die westliche Giebelwand von Reihen 10 zeigt, analog zum entsprechenden IR-Bild 5 von Reihe 9, keine Fehlstellen.

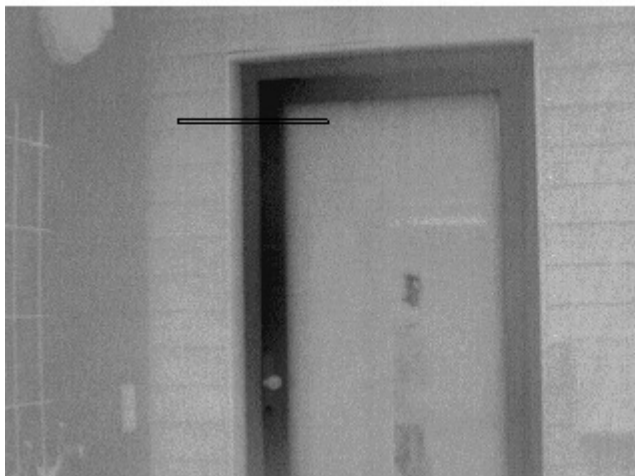
Bei der Untersuchung waren zwei Haustüren besonders auffällig. Die Tür von Haus 56 zeigt Temperaturen im Rahmenbereich bis +10 °C, die von Haus 118 in der gleichen Größenordnung. Der Balken im IR-Bild 10 zeigt den Bereich an, in dem ein Temperaturprofil erstellt wurde. Das Profil ist in Abb. 10 dargestellt.

Es zeigt Wandoberflächentemperaturen um + 1 °C (unter dem Vordach) und maximale Temperaturen auf der Blendrahmenoberfläche der Tür von + 7 °C, bzw. auf dem Flügelrahmen von + 10 °C. Da die Qualität in den anderen Häusern ausreichend war, deuten die hier dokumentierten Schwachstellen eindeutig auf eine mangelhafte Luftdichtheit hin. Dabei ist zu bemerken, daß nach der Untersuchung im März 2001 der Türenhersteller alle Haustüren nachgearbeitet (Verstärkung im Bandbereich) und neu eingestellt hat. Es ist daher von einer Verbesserung auszugehen. Bei IR-Bild 11 ist die gesamte Terrasse mit einem Dach gegenüber Abstrahlung in den Himmel verschattet. Dies erklärt die höheren Wandtemperaturen im EG Bereich.

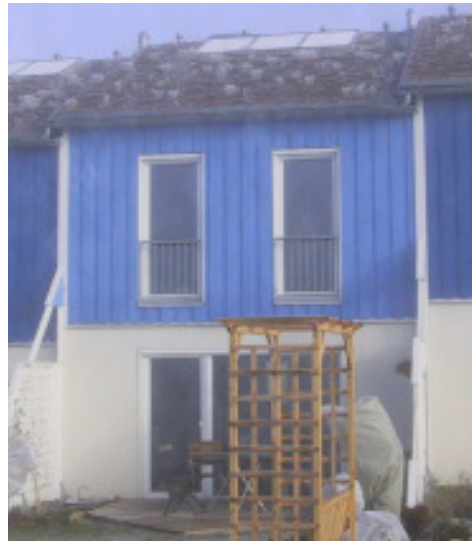
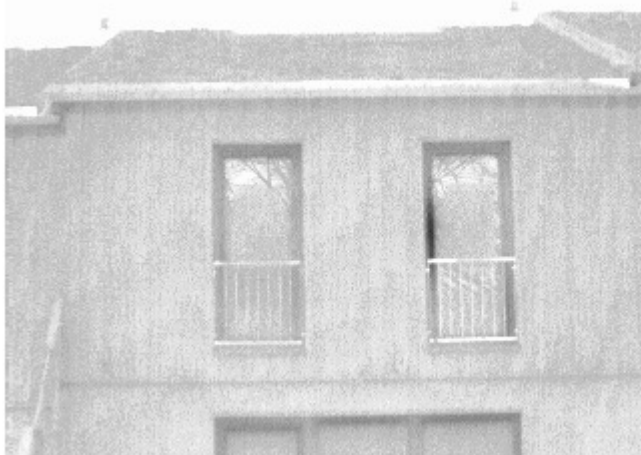
IR-Bild 12

Bei zwei Fenstern konnten durch die „Wärmebilder“ nicht dicht schließende Fenster jeweils im OG/rechts festgestellt werden. Im Bereich der Verriegelung zeigen die Temperaturen für beide Fenster erhöhte Wärmeverluste durch Undichtheit an. Entweder sind die Fenster nicht richtig eingestellt oder sie wurden nicht richtig geschlossen. Eine kleinere Undichtheit wurde bei Haus 46 (Reihe 10) im OG Fenster links festgestellt (dazu kein gesondertes Bild im Anhang).

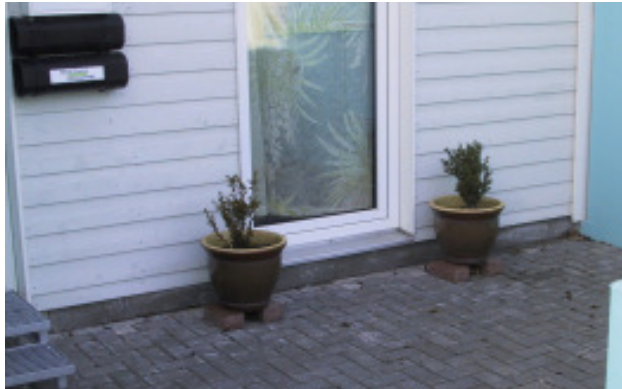
Unterhalb der hochwärmedämmten Fassaden wurden auf Höhe der Bodenplatten auf der gesamten Hausbreite Dämmplatten aus Polystyrol-Hartschaum befestigt. Diese bestehen aus Einzelstücken, die an Holzkonsolen aneinandertreffen. Bei der thermographischen Untersuchung zeigten sich hier bei zwei Häusern Schwachstellen vermutlich im Bereich der Stöße. Es wurden normalerweise Temperaturen auf dem Sockel um 0 °C gemessen, im Bereich der Stöße aber um + 2 bis + 3 °C. Bei beiden Häusern zeigen sich punktuell Bereiche von + 6 bis + 7 °C. In Abb. 11 ist das Temperaturprofil im Sockelbereich dargestellt (siehe Schnittprofil in IR-Bild 14 im Anhang). Es verdeutlicht nicht nur das Temperaturmaximum sondern zeigt auch die unterschiedliche effektive Dämmqualität entlang des Sockelbereichs.

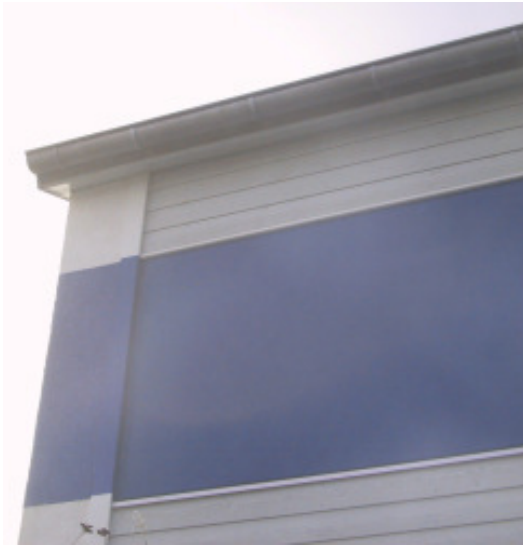
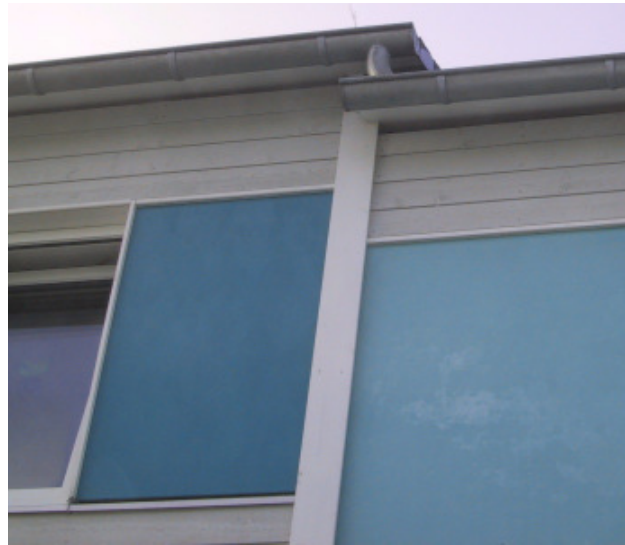
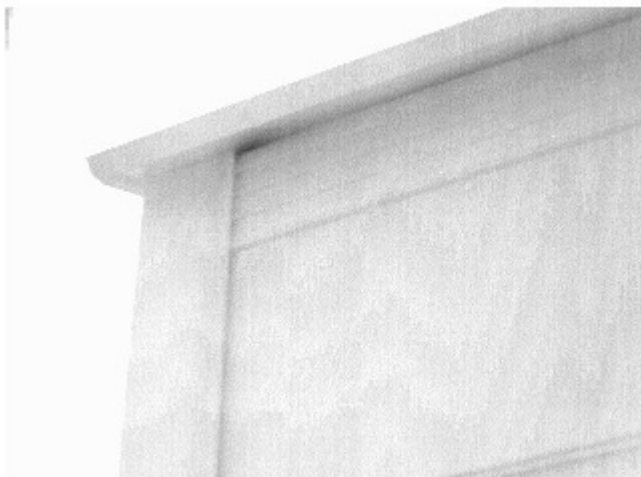
IR-Bild 16

Bei der außenthermographischen Untersuchung sind - wie oben beschrieben - nur indirekt Schwachstellen an den hinterlüfteten Fassaden feststellbar. Die Oberflächentemperaturen der Holzfassaden lassen keine Aussage über die Qualität der Wand zu. Die Hinterlüftung der Fassade endet oben unter dem Dachüberstand (vergl. Abb. 2). Hier kann die Luft austreten. Da auch eine hochgedämmte Außenwand bei kühlen Außentemperaturen immer einen gewissen Wärmestrom nach außen abgibt,

erwärmt sich die Luft im Luftspalt und tritt am oberen Ende wärmer aus als die Umgebungsluft. Wenn hinter der Fassade Schwachstellen am Dämmstandard vorhanden sind, können diese ggf. durch stärker erwärmte Luft sichtbar werden. Damit ist allerdings keine Zuordnung zur Lage der Wärmebrücke oder Undichtheit möglich.

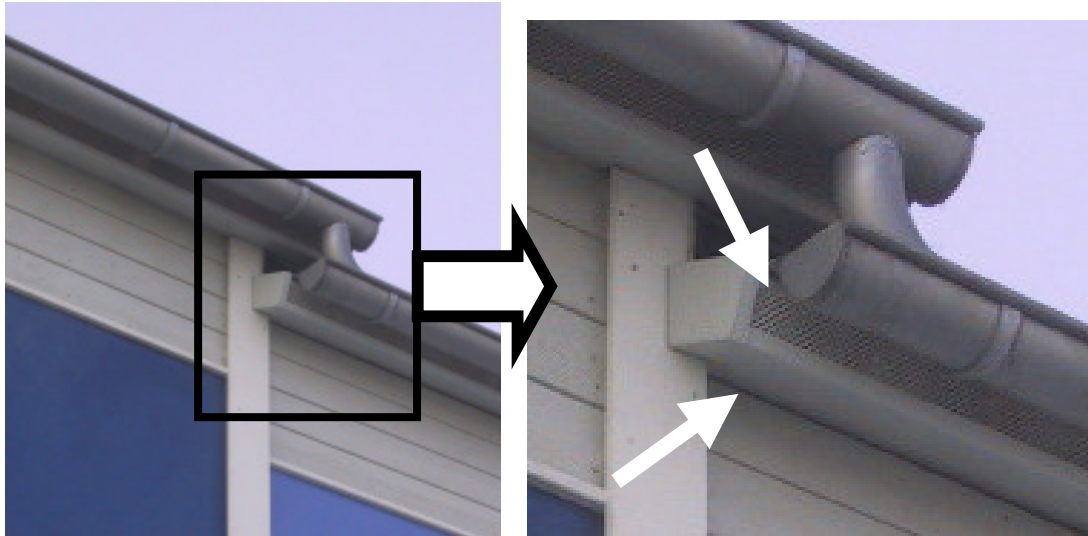
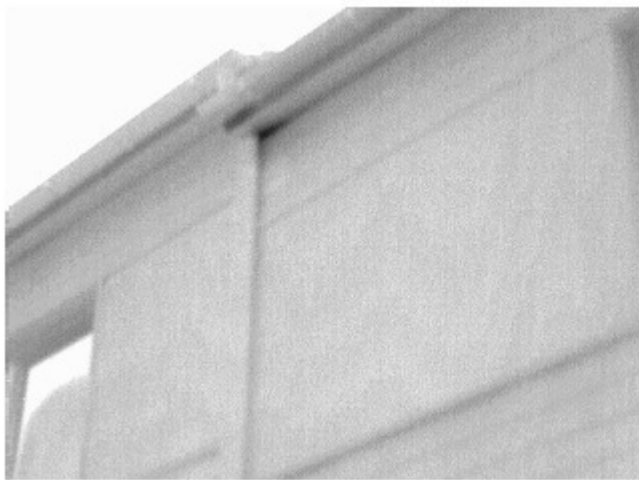
IR-Bild 18

Im Unterschied zu Reihe 9 und 10 sind in diesen beiden Reihen die Dächer aufgedoppelt worden, um eine notwendige Hinterlüftung des Dachbereichs wg. eines Regenwasserschadens während der Bauzeit sicherzustellen. Dadurch gibt es zwei Bereiche, in denen erwärmte Luft aus den Hinterlüftungen austreten kann. Die zusätzliche Dachhinterlüftung ist auf dem Realbild (Ausschnittsverrößerung) deutlich am Metallgitter zu erkennen. Die IR-Bilder zeigen diese Zweiteilung deutlich: Es gibt bei beiden IR-Bildern zwei dicht beieinander liegende Bereiche, die die Erwärmung durch austretende Warmluft mit etwa + 8 °C zeigen. Hier sind ebenfalls kleinere Leckagen zu vermuten. Die betreffenden Wärmeverluste sind durch die angesetzten Infiltrationswärmeströme in der Energiebilanz der Häuser bereits berücksichtigt.

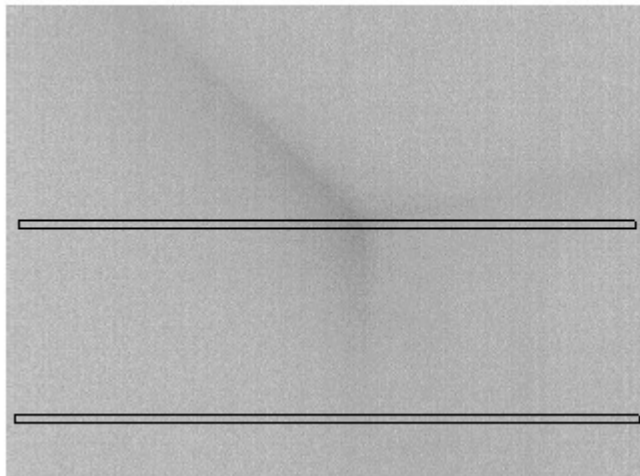
Abb. 17: Oberflächentemperaturprofil in der Ecke Trennwand zum Nachbarhaus und der Außenwand im Kinderzimmer li /OG (obere Bereichsmarkierung siehe IR-Bild 32 im Anhang). Zu dem gemessenen Oberflächentemperaturprofil wurde der Temperaturverlauf der berechneten Wärmebrücke dargestellt. Der vertikale Pfeil deutet die Größe des Unterschieds zwischen Rechnung und Messung an.

Bei einer Abschätzung des zusätzlichen Energiebedarfs des Hauses durch diese nicht projektierten Schwachstellen wird wie folgt vorgegangen: Die mittlere Temperaturdifferenz entlang des Profils zwischen den Wandoberflächentemperaturen nach der Wärmebrückenberechnung und den gemessenen Oberflächentemperaturen in der Kante bzw. Ecke beträgt 0,38 K. Die Länge des Profils in Abb. 17 gibt die Ausdehnung der Störung wieder (1,55 m in der Abwicklung). Die Höhe des Bereichs mit niedrigerer Temperatur ist dem Thermographiebild (IR-Bild 32) mit ca. 30 cm zu entnehmen. Es ergibt sich damit eine beeinträchtigte Fläche von 0,46 m². Bei der vereinfachten Annahme eines Wärmeübergangskoeffizienten an der Wand und in der Zimmerecke von $1/\alpha_i = 0,13 \text{ m}^2\text{K/W}$ ergibt sich aufgrund der niedrigeren Wandoberflächentemperatur bei 84 kWh/a ein zusätzlicher jährlicher Wärmeverlust von **4,69 kWh/a**.

Wird als „worst case“-Betrachtung die Schwachstelle in dieser Größenordnung für alle 4 Ecken im Obergeschoß angenommen, obwohl nur in zwei Ecken diesbezügliche Schwachpunkte gefunden wurden (siehe auch Beschreibung zu IR-Bild 34 und 35 weiter unten), ergibt sich der zusätzliche Wärmebedarf zu

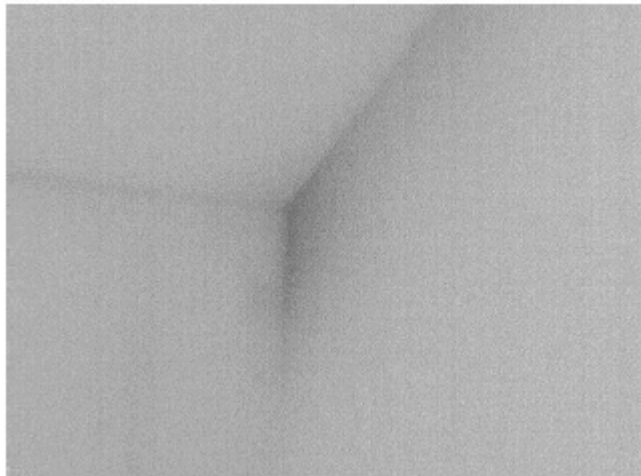
IR-Bild 35

Bei der Untersuchung des OG Nordzimmers (Standardnutzung: Schlafzimmer) zeigen sich keine Abweichungen von der bisher beschriebenen hohen Qualität. Die obere Zimmerecke hat eine minimale Temperatur von 18,0 °C, obwohl es sich auch um die Ecke an der Trennwand zum tiefergelegenen Haus 32 handelt. Dies deutet nochmals auf eine Ausführungsschwachstelle bei der Wärmebrücke der oberen Ecke im Kinderzimmer rechts hin (IR-Bild 35).

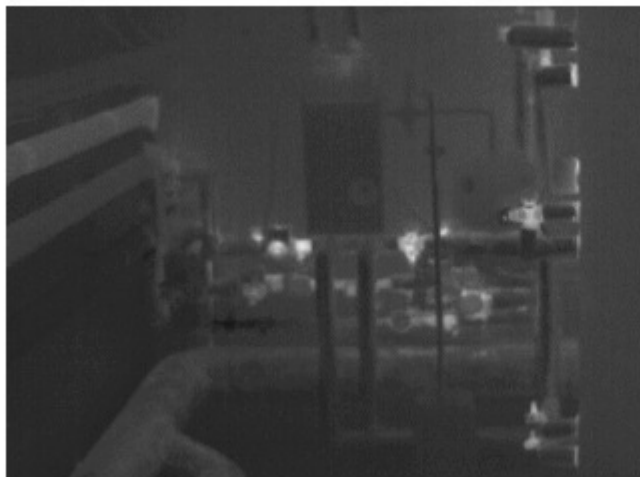
IR-Bild 38

Zur Dokumentation der Wärmedämmung der technischen Einbauten sind im Anhang vier IR-Bilder abgebildet. Bei der Installationswand (IR-Bild 38) sind die nach den Verbesserungsarbeiten an der Dämmung verbliebenen Schwachstellen als helle Flecken deutlich zu erkennen (Armaturen, VL-Anschluß an den Brauchwasserspeicher). Bis auf diese wenigen Ausnahmen ist insgesamt allerdings ein sehr guter Dämmstandard zu erkennen. In IR-Bild 39 ist durch die Temperatur zu erkennen, daß es sich bei den drei gedämmten Rohrleitungen (unterhalb der Kabelpritsche) an der Wand um die Vor- und die Rücklauf- sowie die Kaltwasserleitung (von oben nach unten), handelt. Dieses Bild macht sehr gut deutlich, daß eine generelle Verbesserung des Dämmniveaus der wärmeleitenden Leitungen wünschenswert wäre. Die Wand zwischen den Rohren hat eine Oberflächentemperatur zwischen 23 und 27 °C. Die Temperatur des Lüftungsrohrs (Zuluft, unten rechts im IR-Bild 39) ist nicht direkt anzugeben, da die Metalloberfläche einen anderen Emissionsgrad besitzt.

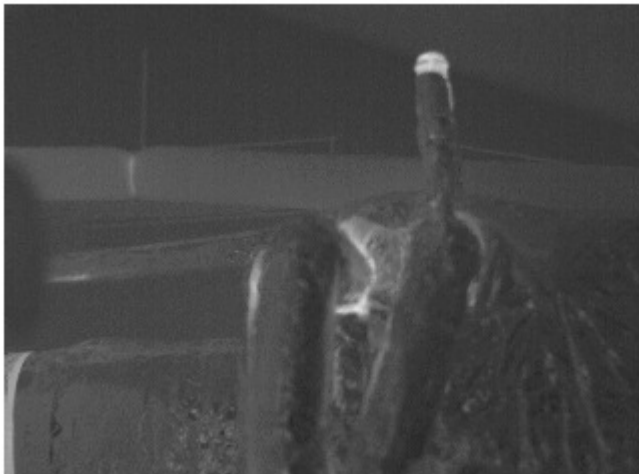
IR-Bild 40

Das nachträglich wärmegegedämmte Nachheizregister (IR-Bild 40) zeigt ebenfalls fast durchgehend hohe Oberflächentemperaturen. Am ungedämmten Entlüfter (Messing) in der Vorlaufleitung, oben über dem Heizregister, zeigt sich die hohe anliegende Vorlauftemperatur. Der Erfolg der nachträglichen Wärmedämmung wird dadurch besonders deutlich.

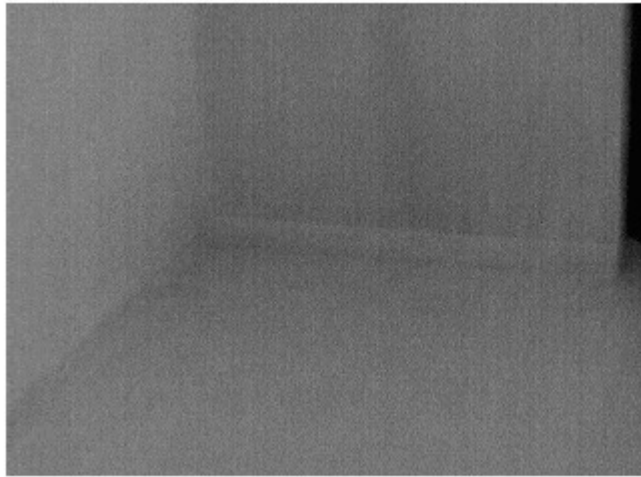
**Unterdruck
IR-Bild 42**

Bei Unterdruck wirken sich die Restleckagen an dieser Raumecke aus. Die Minimaltemperatur in der Ecke sinkt auf 15,5 °C und liegt damit noch 1,5 K unter der Temperatur bei Umgebungsdruck (Vergleichs-IR-Bild 29 als Ausschnitt unter dem IR-Bild 42). Die umliegenden Wandflächen kühlen sich durch den Einfluß der durch die Restleckagen einströmenden kalten Außenluft ebenfalls ab. Die genaue Lage der Leckagen kann in diesem Ausbaurzustand (Gipsplatte auf der Innenseite vor der PE-Folie als luftdichte Ebene) nicht mehr bestimmt werden.

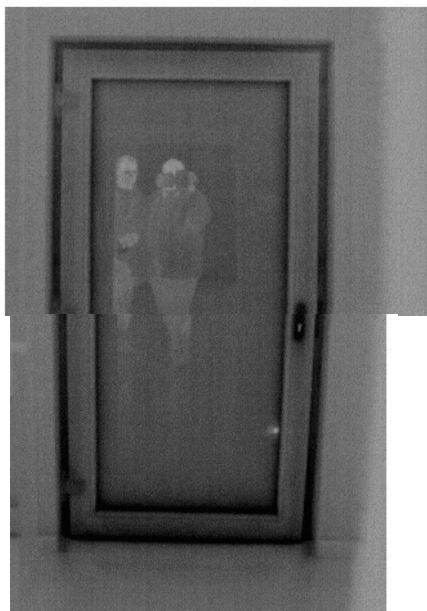
zum Vergleich:
**IR-Bild 31
(Verkleinert)**

Bei der Haustür macht sich die Undichtheit ganz besonders bemerkbar. Der Blendrahmen kühlt sich jetzt auch im oberen Bereich stellenweise auf Werte unter 12,2 °C ab (untere Meßbereichsgrenze der Kameraeinstellung). Insbesondere im unteren Bereich wird die „Kaltluftfahne“ auf dem IR-Bild sichtbar. Der Fußboden im Windfangbereich vor der Tür kühlt sich dadurch auf Werte um 15 °C ab. Hier zeigt sich die relativ hohe Undichtheit der Tür. Etwa einen Monat nach der thermographischen Untersuchung wurden alle Haustüren der Siedlung vom Hersteller in der Befestigung am Fassadenelement überarbeitet und verbessert. Es ist zu erwarten, daß bei der Nachstellung der Türen die Luftdichtheit maßgeblich und dauerhaft verbessert wurde. Die mit IR-Bild 44 dokumentierte Leckage ist im gemessenen n_{50} -Wert enthalten, die entstehenden Wärmeverluste sind also bei der Projektierung bereits berücksichtigt worden.
