## **Energetische Sanierung eines denkmalgeschützten Speichergebäudes mit aufgesprühter Zellulose-Innendämmung**

### **Bauphysikalische Begleitmessung**

**Darmstadt; 2010**

## Endbericht IEA SHC TASK 37 Subtask C

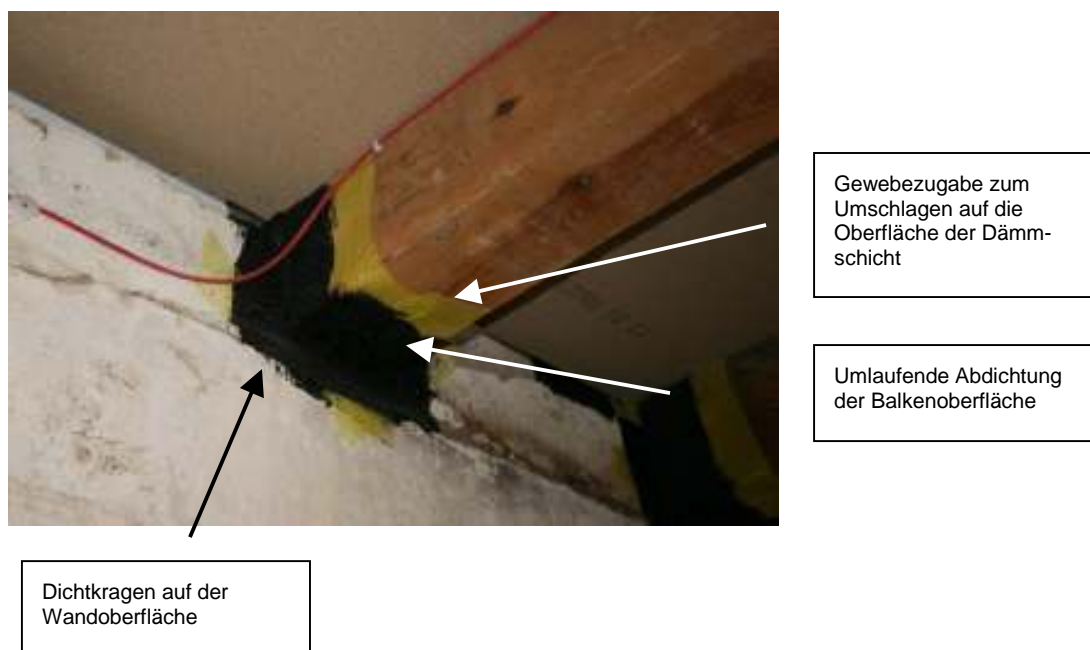
Abbildung 6

Deckenbalken mit erstem Dichtkragen,

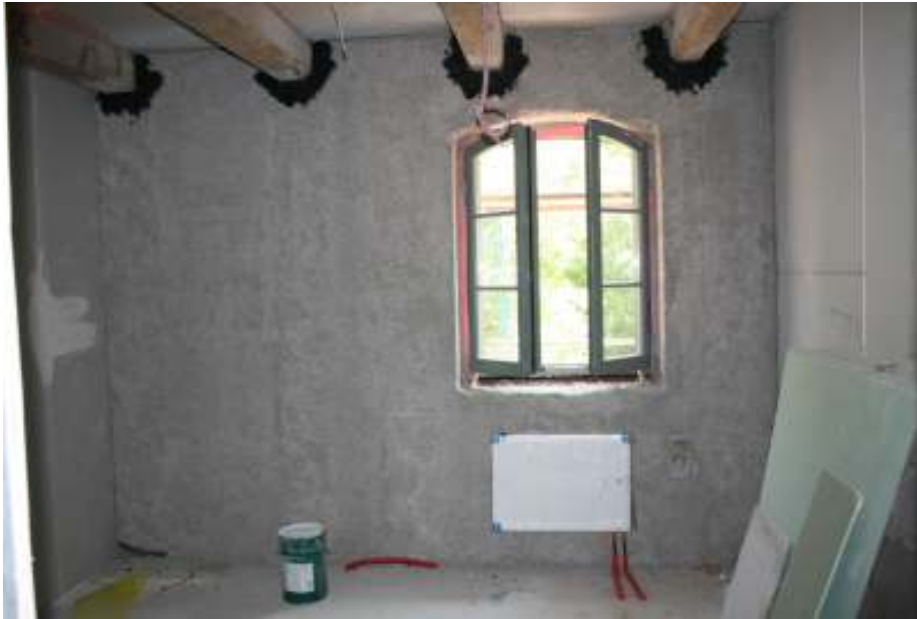
Abbildung 7

Deckenbalken mit fertiger Dämmschicht und zweiter Dichte Ebene

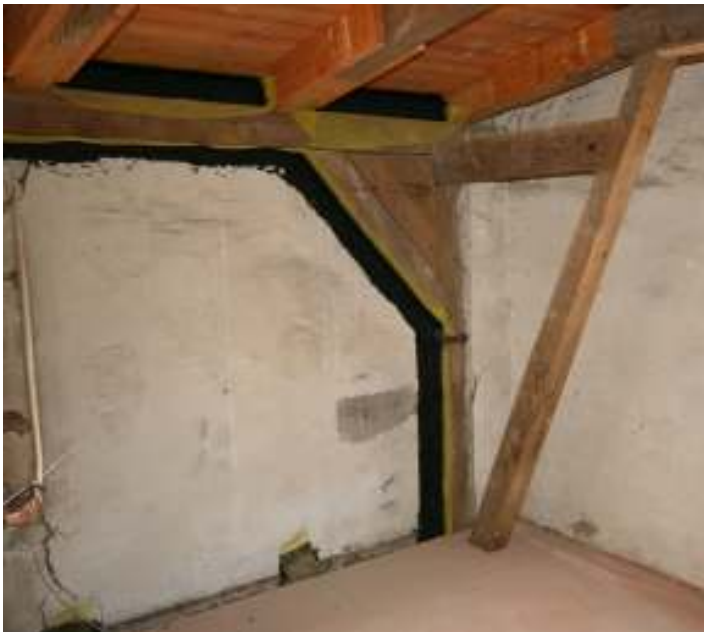
Abbildung 8

Andichtung der ersten Ebene bei Stützen, Schwellen und Streichbalken

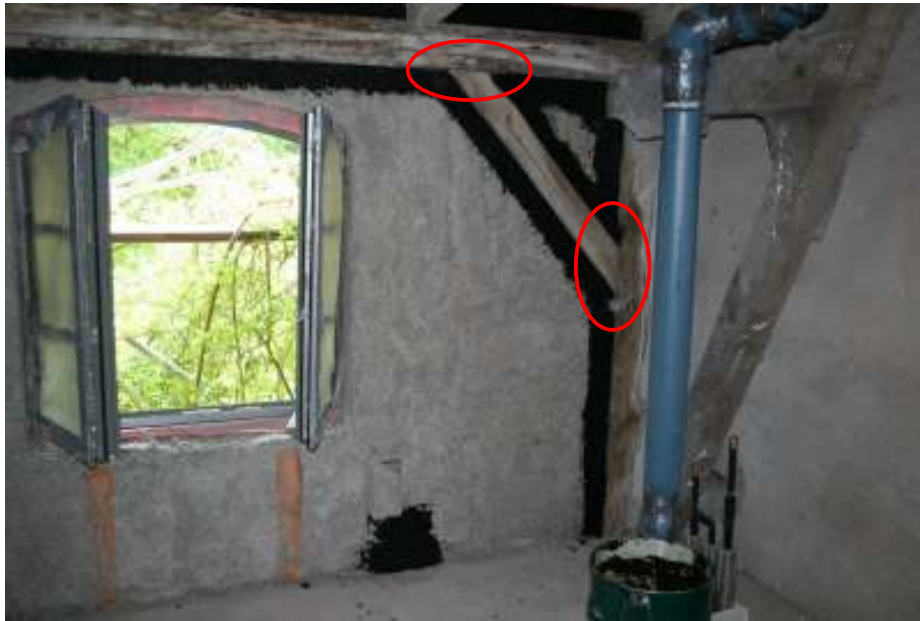
Abbildung 9

Schwelle und Stützen mit Dämmschicht und zweitem Dichtkragen

Es bestand der dringende Wunsch Stützen und Kopfbänder sichtbar zu erhalten. Dies führt zu systematischen Schwachpunkten im Abdichtungskonzept, etwa im Stoßbereich der Hölzer (z.B. Stoßfuge und Verzapfung des Kopfbandes an Stütze/Schwelle, in der Abbildung oben rot markiert) oder im Fall durchgängiger Risse. Trotz solcher Bedenken wurde diese Ausführung gewählt. In der Abbildung sind außerdem Kanthölzer im Bereich der Fensterbrüstung erkennbar. Diese wurden eingesetzt um später eine einfache Montage der Heizkörper zu erlauben. Sie wurden vollständig von der dichtenden Putzschicht überdeckt.

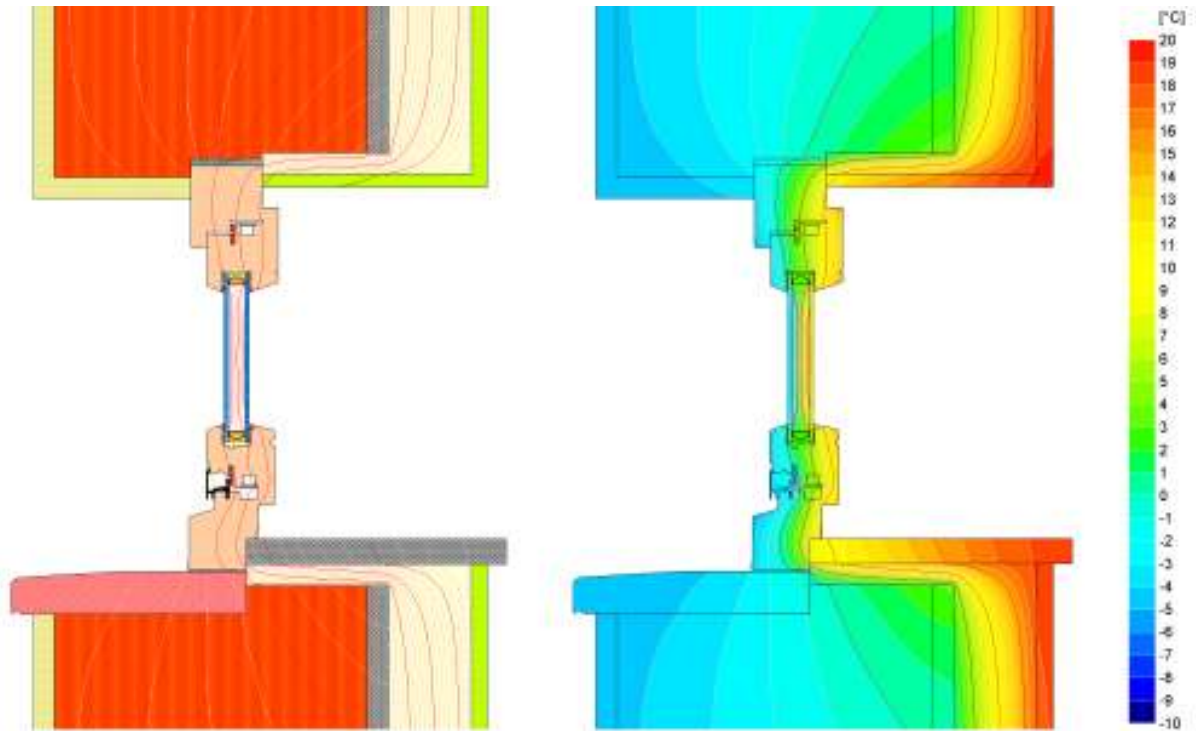
Abbildung 10

Schema Fenstereinbau mit Laibungsdämmung, Isothermenbild

Konkret wurde die Dämmschicht im Laibungsbereich, auf regulär 40 mm Dicke vermindert, bis an das Fenster herangeführt. Durch große Bautoleranzen unterlag diese Dicke am Bau aber größeren Schwankungen. Die Anbindung der Dämmschicht an das Fenster erforderte einen Fenstereinbau vor Montage der Innendämmung.

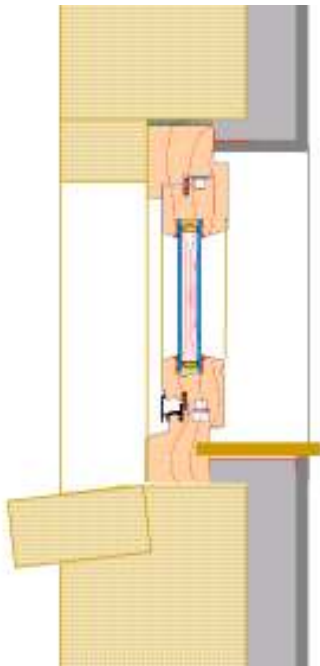
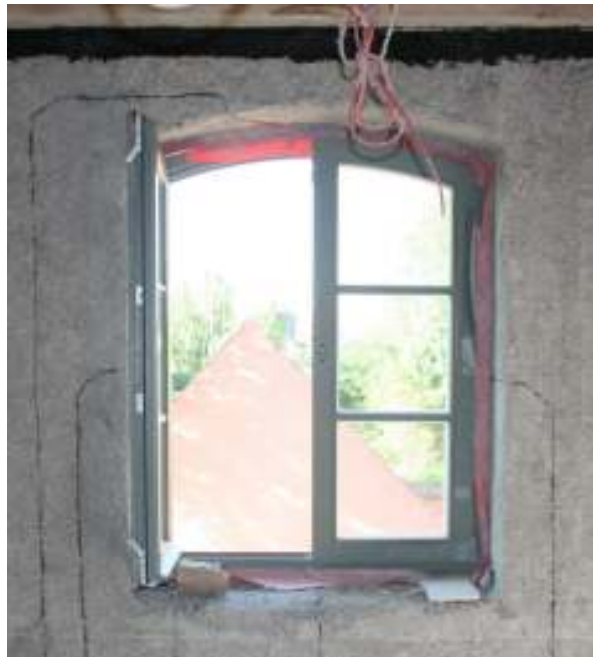
Abbildung 11

Fenstereinbau: Schematischer Schnitt, Foto Laibunsdämmung und Dichtbänder vor dem Umschlagen

Die Fensterlaibungen waren Gegenstand besonderen Interesses, daher wurden zwei Fenster mit Sensoren für Temperatur/Feuchte und Oberflächentemperatur versehen. Letztere sind auf dem Foto teilweise erkennbar (rechte Laibung und Sturz).

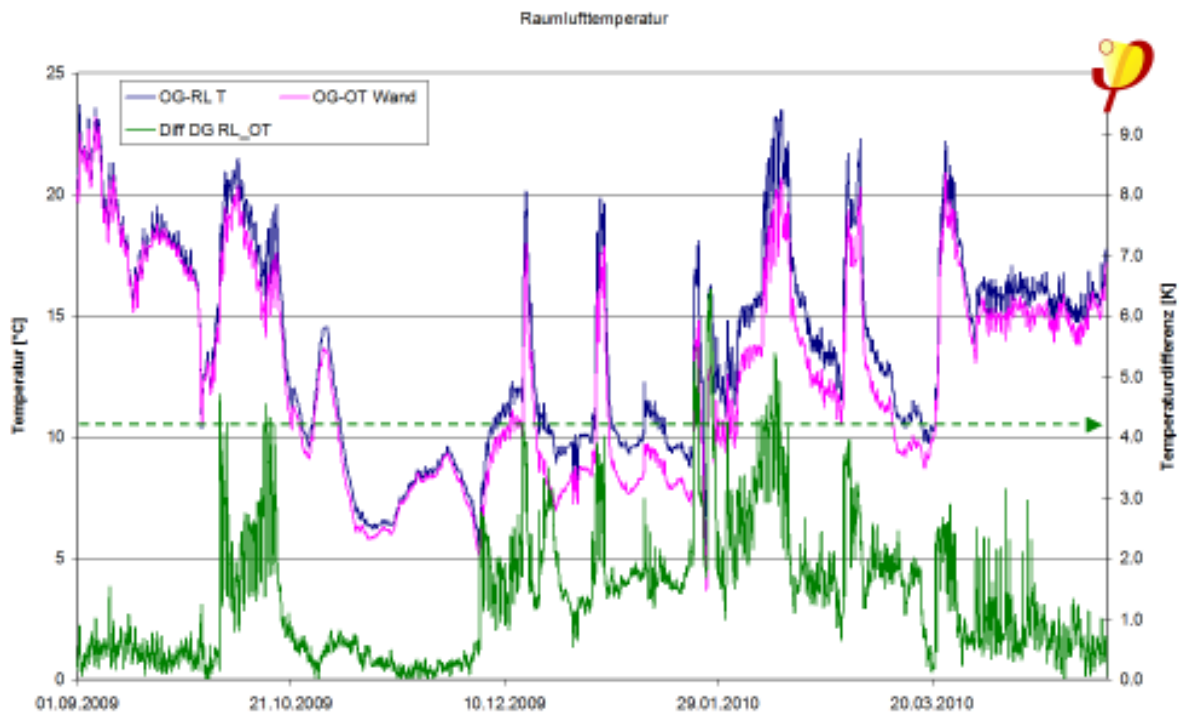
Abbildung 27

Temperaturdifferenz Raumluft – Wandoberfläche OG, Winter 09/10.  
4,2 K werden nur kurzzeitig überschritten

Erkennbar sind Temperaturdifferenzen, die während der Nutzungszeiten überwiegend unterhalb der komfortkritischen Grenze von 4,2 K [Feist 2007] bleiben. Kurzzeitig werden höhere Werte erreicht. Ist der Raum ungenutzt, sind die Differenzen wie zu erwarten besonders gering.

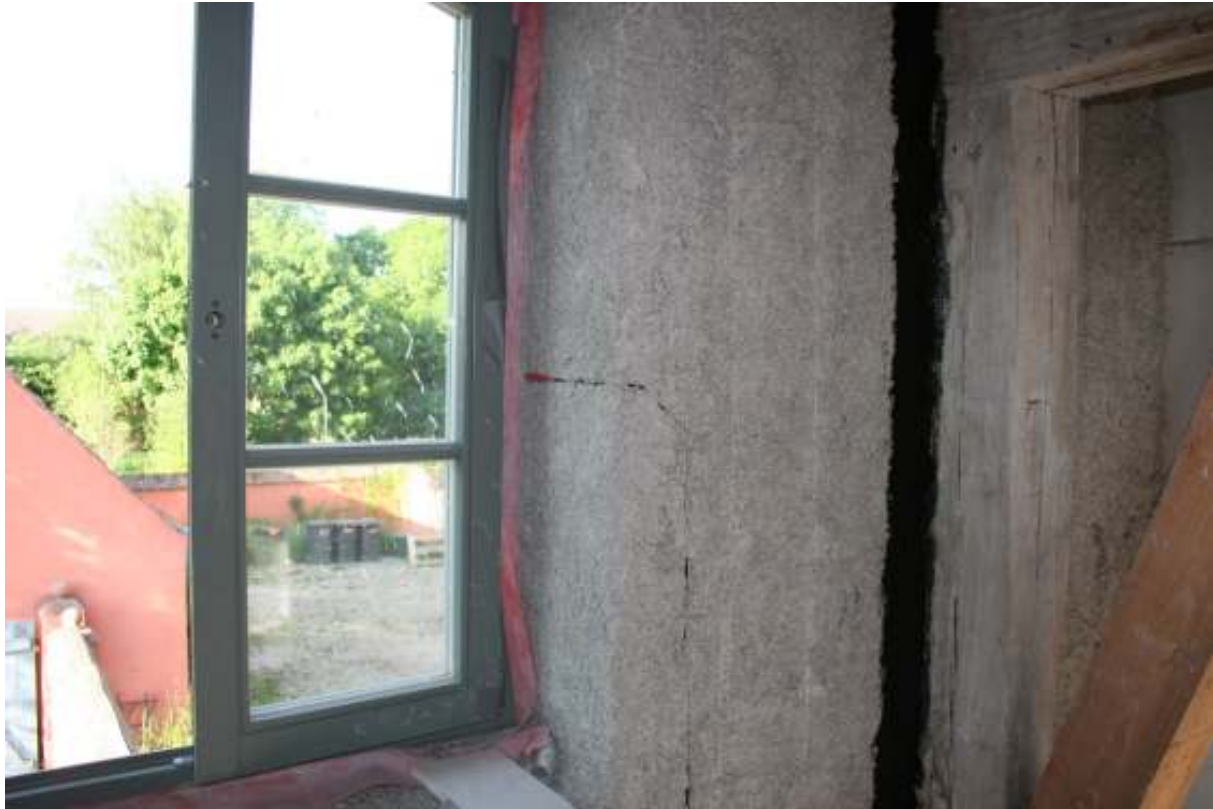
**Sensor Oberflächentemperatur Fensterlaibung, noch unverputzt (OG)      Abbildung 28**

Für die Fenster in OG und DG wurden jeweils alle vier Laibungen instrumentiert, der Sensor ist jeweils etwa in Fenstermitte angeordnet. Die Lage korrespondiert mit der des Temperatur/Feuchtefühlers in der Grenzsicht Dämmung/Mauerwerk (Vorstellung im übernächsten Abschnitt).

Die gemessenen Temperaturen weisen an beiden untersuchten Fenstern einen auffälligen Unterschied der Temperatur der unteren Laibung (Fensterbank) zu den übrigen Temperaturen auf. Im DG können links, oben und rechts während der Nutzungsphasen Temperaturen oberhalb der bei normalen Raumluftkonditionen (20°C, 50% r.F.) kritischen Oberflächentemperatur von 12,6 °C (Wasseraktivität dann 0.8, Schimmelwachstum möglich) festgestellt werden. Im Bereich der Fensterbank wird diese Temperatur häufig unterschritten, Beeinträchtigungen durch hohe Feuchte können auf Dauer hier nicht ausgeschlossen werden.

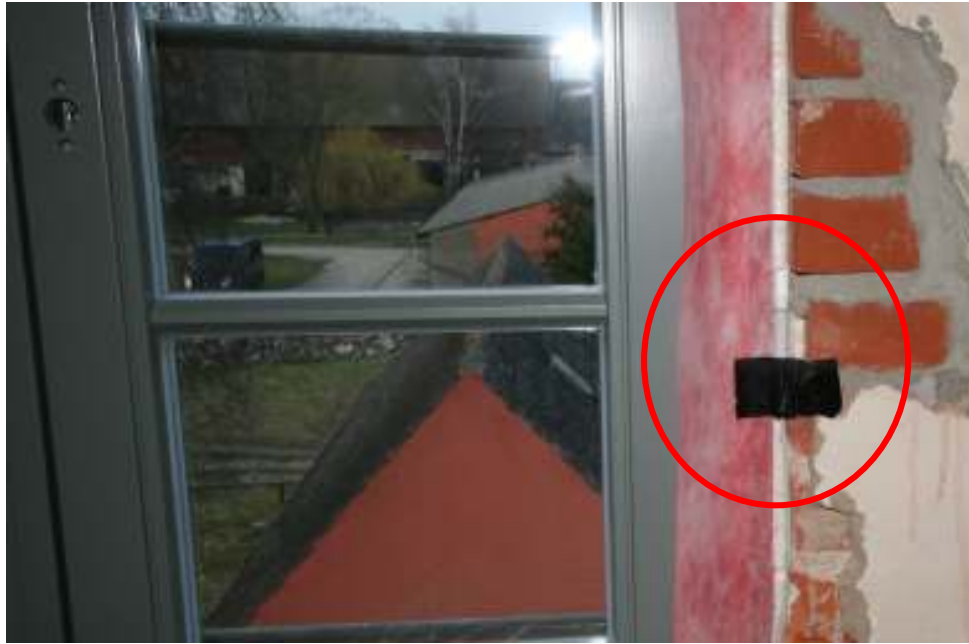
Abbildung 37

Lage des Temperatur/Feuchte Fühlers in der Fensterlaibung OG

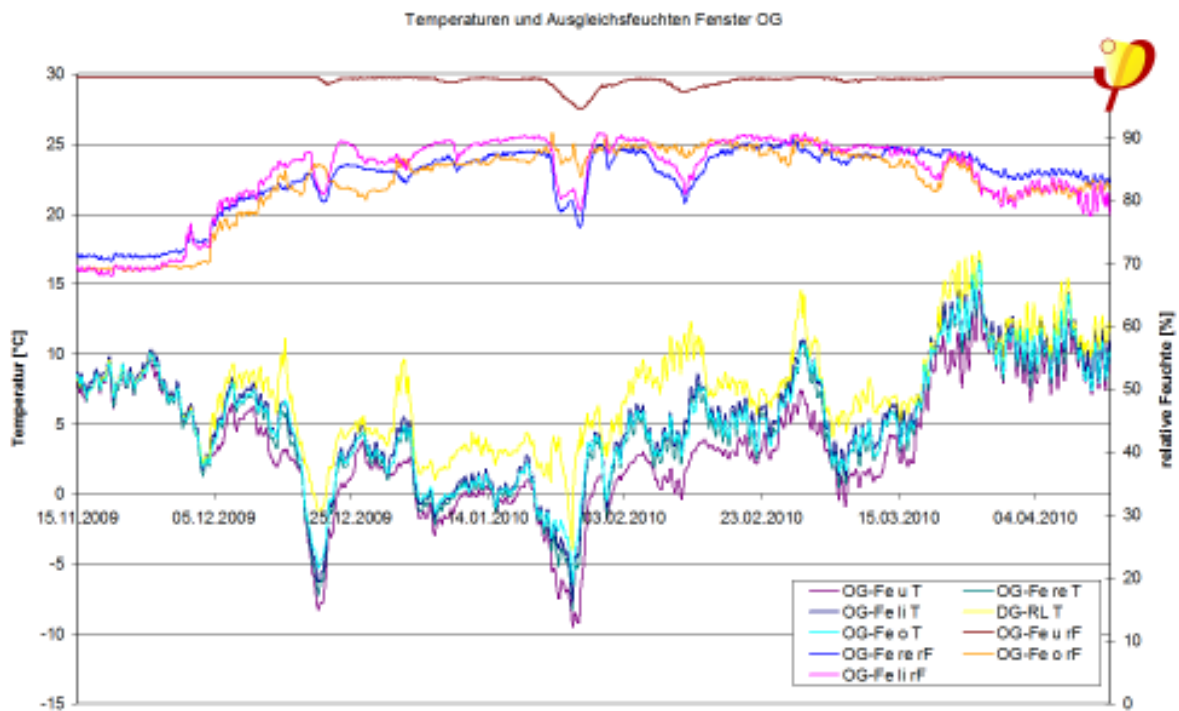
Abbildung 41

Auch im Sommer ist dort keine Austrocknung festzustellen. Dies verwundert und es kann nicht ausgeschlossen werden, dass ein fehlerhaftes Messsignal vorliegt. Sofern die Messwerte jedoch korrekt sind, liegt die Vermutung einer Undichtheit nahe: möglicherweise dringt hier Regenwasser von außen ein. Wie auf dem Foto der Einbausituation weiter oben erkennbar, wurde die neue Fensterbrüstung samt Sohlbank erst nach dem Fenstereinbau gemauert. Ein erheblicher Anteil Herstellungsfeuchte im Mauerwerk kann daher auch nicht ausgeschlossen werden. Dass in der Sommerperiode keinerlei Austrocknungstendenz feststellbar ist, spricht jedoch gegen die Herstellungsfeuchte als alleinige Ursache.

Temperatur/Feuchte Grenzschicht Fensterlaibung OG, Winter

Wie in der Regelfläche werden rund um das Fenster OG über Monate Ausgleichsfeuchten jenseits von 80 % gemessen. Diese saisonale Aufwechslung scheint im Sommer vollständig auszutrocknen, bilanziell scheint also auch hier im Jahresverlauf die Funktionsfähigkeit gegeben. Hinsichtlich der Dauerhaftigkeit der Konstruktion gelten die für die Regelfläche formulierten Abhängigkeiten von der Wirksamkeit der chemischen Ausrüstung.

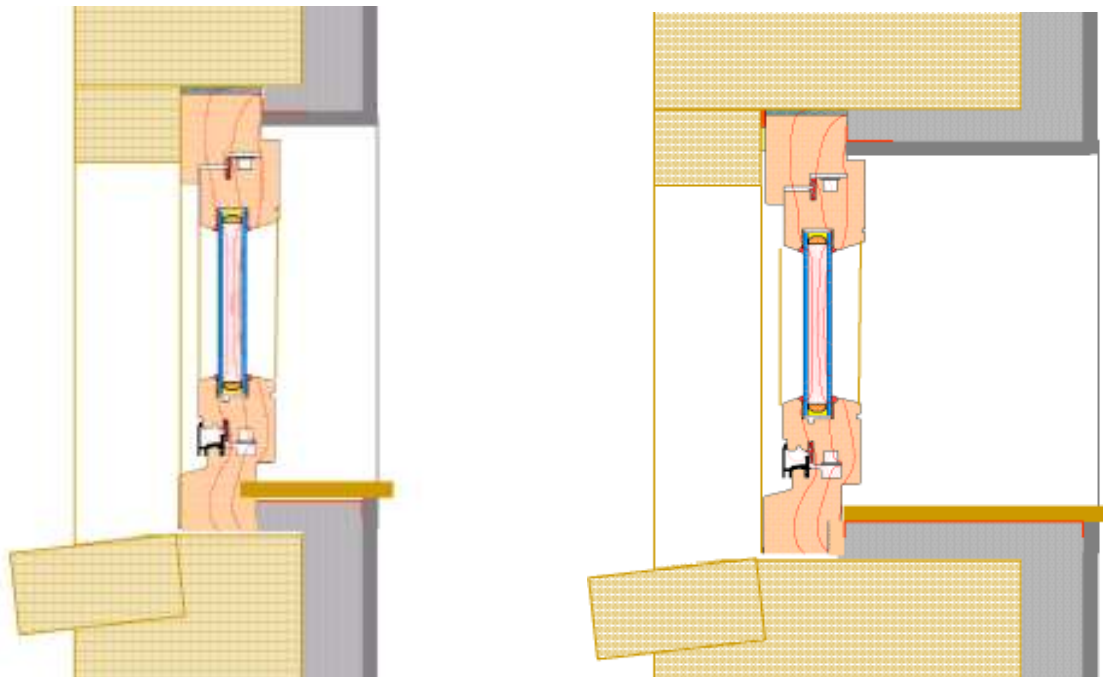
Abbildung 42

Es bleibt die Frage nach der Ursache des deutlichen Unterschiedes zwischen den Messwerten des Fensters DG und des Fensters OG von ca. 10 % r.F. Neben der Ausfütterung mit Hartschaumstreifen weist das DG-Fenster aufgrund der geringeren Mauerstärke die Besonderheit einer besonders geringen Laibungstiefe auf. Die Laibungstiefe beträgt nur ca. 10 cm. Geometrisch besteht somit in unmittelbarer Nähe der Messstellen eine Ecksituation, die durch größere Oberfläche zum Raum, den kapillaren Rücktransport bzw. eine Austrocknung begünstigt, zudem ist durch die Geometrie von einer erhöhten Temperatur auszugehen. Im Fall der OG-Situation, wo eine Laibungstiefe von ca. 25 cm vorliegt ist dieser ECKEINFLUSS auf den Fensteranschluss zumindest in deutlich geringerer Größenordnung zu erwarten.

Laibungssituationen DG (links) und OG (rechts), schematisch

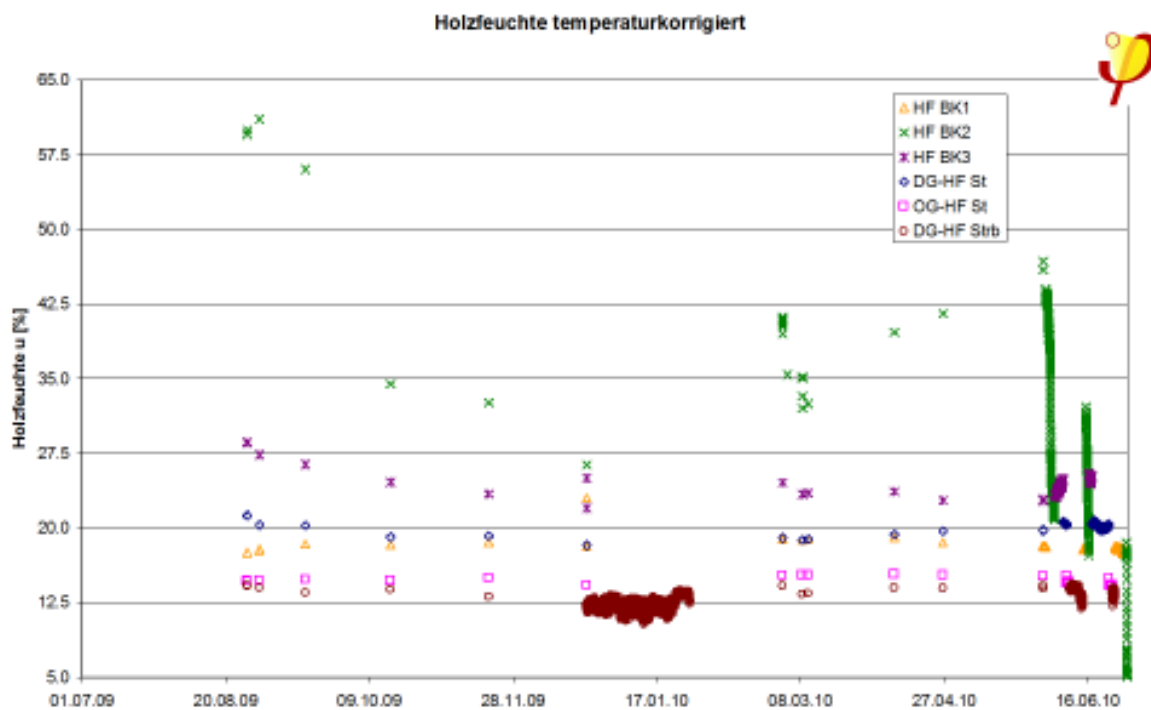
**Abbildung 45**

**Holzfeuchtemesswerte im Auswertzeitraum**

Die Messwerte des Decken-Randbalkens (DG-HF Strb), der Stütze im OG (OG-HF St) und des Balkenkopfes 1 (HF BK1) liegen im gesamten Auswertzeitraum zum Teil deutlich unter 20 % Holzfeuchte (u) und können damit als unkritisch gelten. Die Messwerte unterliegen keiner signifikanten jahreszeitlichen Schwankung.

Ein wenig plausibles Bild zeigen die Messwerte für den Balkenkopf 2 (HF BK2). Diese sind dauerhaft sehr hoch und unterliegen starken Schwankungen. Hier liegt mit einiger Wahrscheinlichkeit ein Fehler des Messaufbaus vor. Sollten die Werte nicht wesentlich verfälscht sein, liegen sie in einem Bereich, für den die elektrische Holzfeuchtemessung nur noch sehr geringe Genauigkeit aufweist. Davon unabhängig wäre sie so hoch, dass von einem drohenden Bauschaden ausgegangen werden müsste. Auch hier sollte eine nähere Untersuchung am Bauwerk vorgenommen werden.

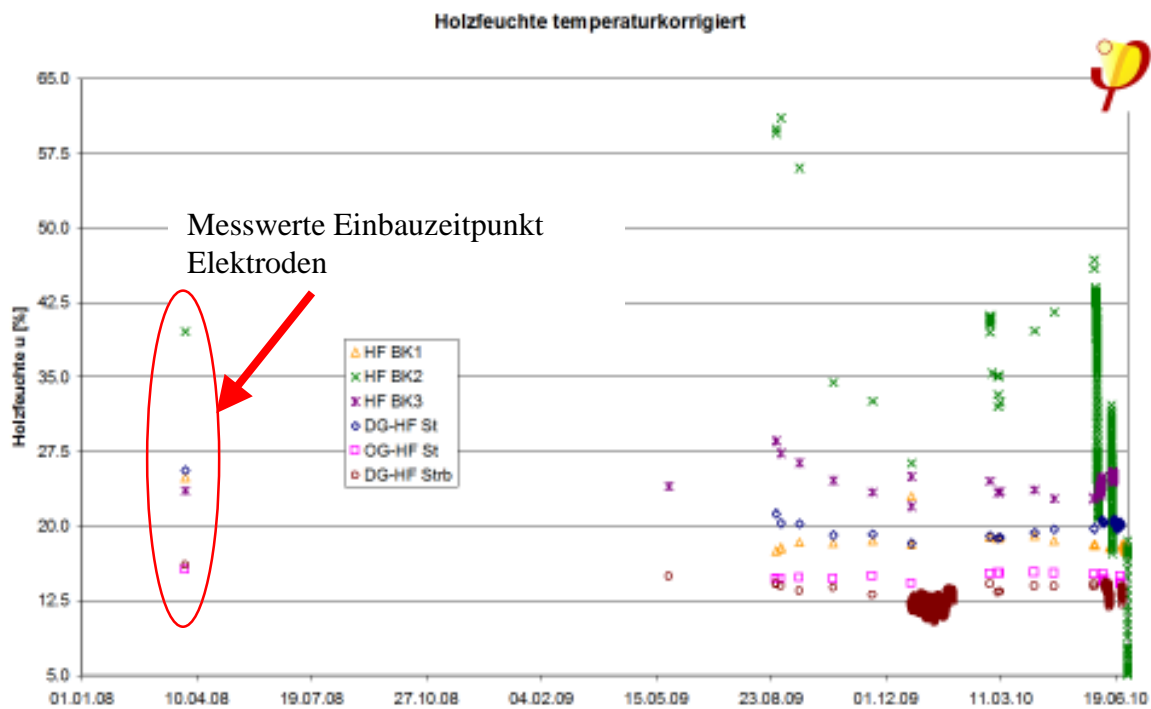
Abbildung 46

Unmittelbar nach Einbringen der Elektroden in das jeweilige Bauteil wurde eine erste Messung mit einem tragbaren Handmessgerät (Fabrikat Gann Hydromette, Kennlinie für Kiefernholz wurde eingestellt) vorgenommen. Dabei fanden nur die zum Gerät gehörigen, ca. 1 m langen Messleitungen Verwendung. Das Gebäude befand sich noch im Rohbaustadium und war über lange Zeit unbeheizt. Die Abbildung zeigt die gewonnenen Messwerte im Vergleich zu den zuvor betrachteten Werten der Dauer-messung.

Holzfeuchtemesswerte im Auswertzeitraum
